"Gênes piétonnes dans les rues commerçantes"

Rapport de recherche

| **Gênes piétonnes dans les rues commerçantes** |

Novembre 2019

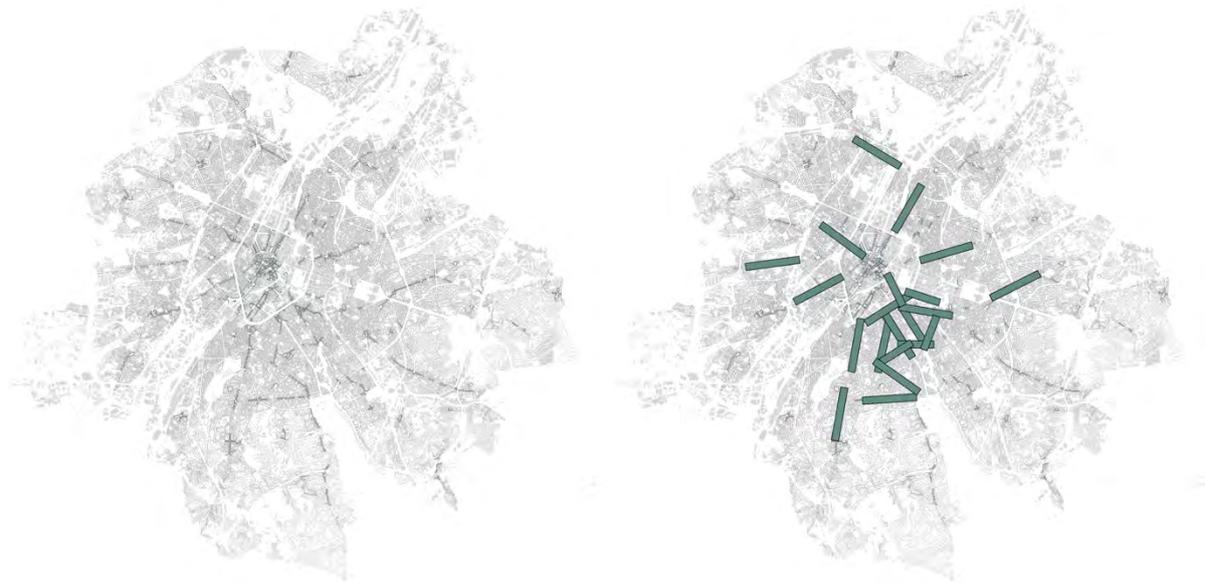
Fig.1 : Sélection des liserés commerciaux de première couronne.

La première étape de sélection fut opérée grâce aux données disponibles sur BruGIS, en particulier la couche 'Liserés de noyau commercial' issues du Plan Régional d'Aménagement des Sols (PRAS). Sur base de ces informations, les vingt liserés commerciaux les plus importants de la première couronne furent isolés (fig.1).

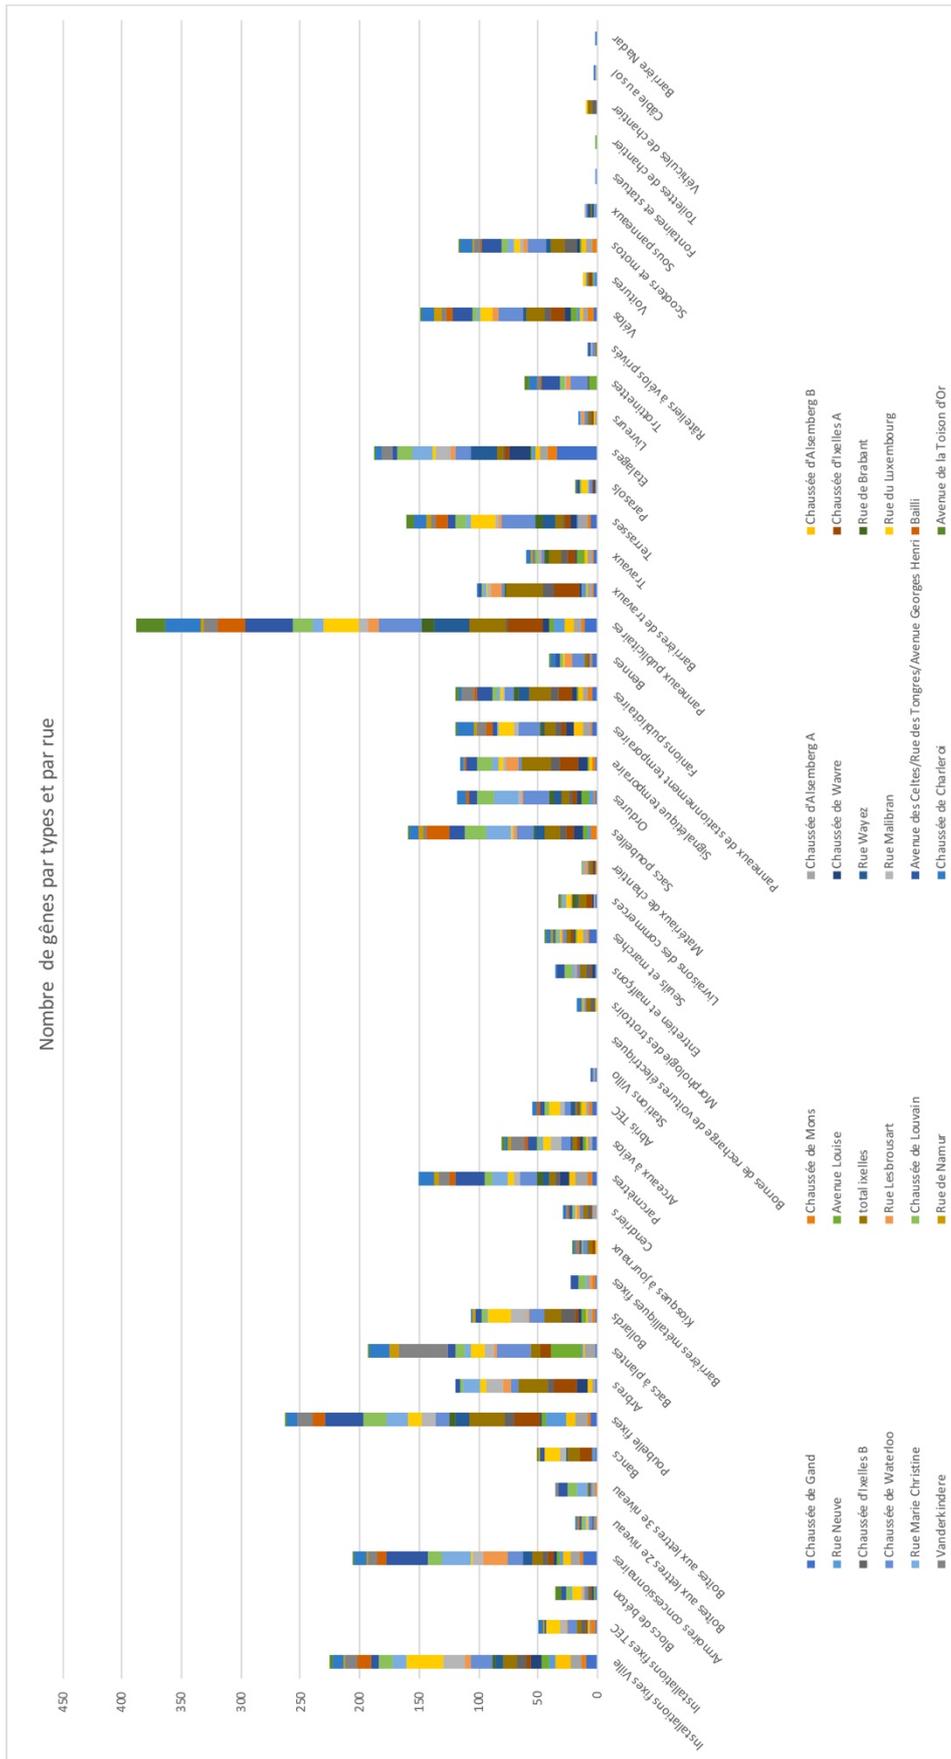
Fig.3 : Nombre de gènes par type et par rue.

Suite au travail de terrain, il a d'abord été constaté que la Chaussée de Louvain et la Rue Lesbroussart étaient partiellement en travaux. Elles ont donc été éliminées de la sélection, car l'analyse des déplacements piétons y aurait certainement été faussée par rapport à la situation habituelle. Qui plus est, en leur sein, l'emplacement des gênes et leurs types risquaient de ne pas être représentatifs des situations réelles. Il resta de ce fait 18 rues qui furent classées dans un premier temps par rapport au nombre de gênes présentes (fig.3).

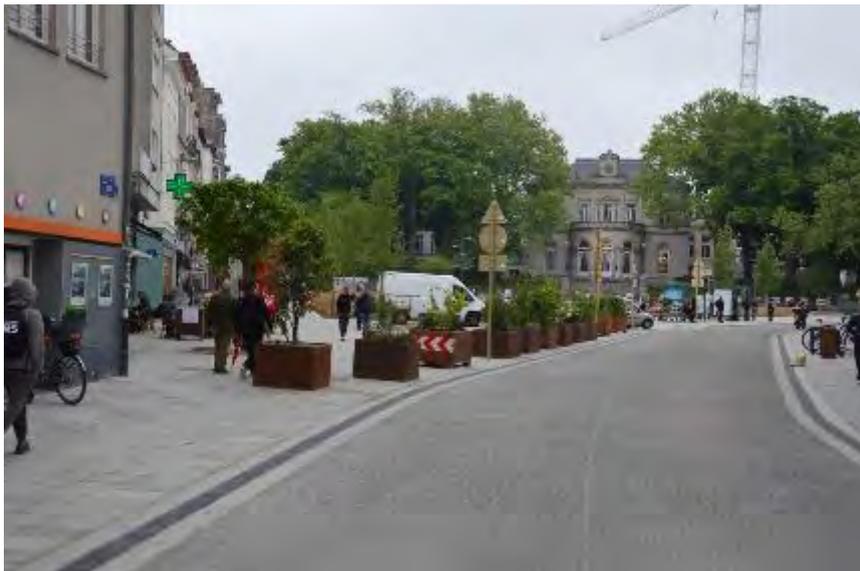
Fig.9 : Grille-avaloir le long de la Chaussée d'Ixelles, de part et d'autre de l'espace de circulation des bus.

En termes d'aménagement au sol, la chaussée a été entièrement réaménagée, de la Place Fernand Cocq à la Porte de Namur, sous forme d'espace partagé piéton-transport en commun. Il y a une continuité du sol de façade à façade et des cheminements piétons traversant sur les rues perpendiculaires. Une grille continue d'avaloirs longe la chaussée pour marquer une séparation entre l'espace exclusivement piéton qui longe les façades et l'espace central de la voirie sur lequel circulent les bus et dont le revêtement est différent (voir fig.9). Cet aménagement a un double rôle : évacuer les eaux de pluie et servir de ligne guide aux personnes à mobilité réduite.

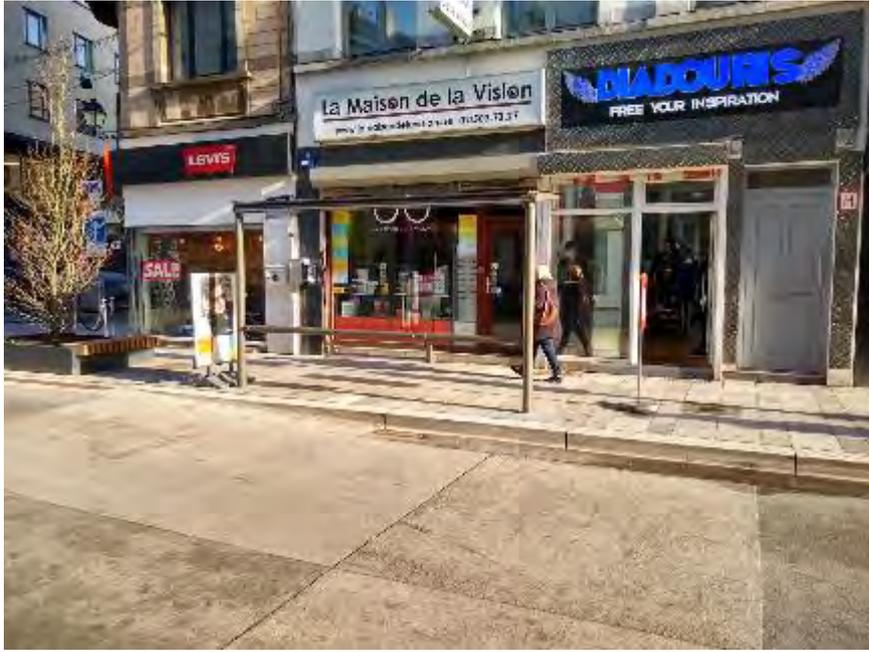
Fig.10 : Quais au niveau de l'arrêt de bus Quartier Boniface

La continuité des sols est interrompue au niveau de deux singularités liées aux arrêts de bus. La première est au niveau de l'arrêt « Quartier Boniface » où la chaussée est rabaissée par rapport aux quais et à l'ensemble de la rue pour assurer une sortie des bus à niveau (fig.10). L'autre cas est au niveau de la place Fernand Cocq et de l'arrêt du bus 71 dans le sens Porte de Namur > Place Flagey. Le quai est surélevé par rapport à la chaussée et au reste du trottoir, créant une bordure le long du cheminement piéton qui, comme nous le verrons par la suite, peut créer des conflits d'usage ou constituer une gêne pour certains usagers (fig.11).

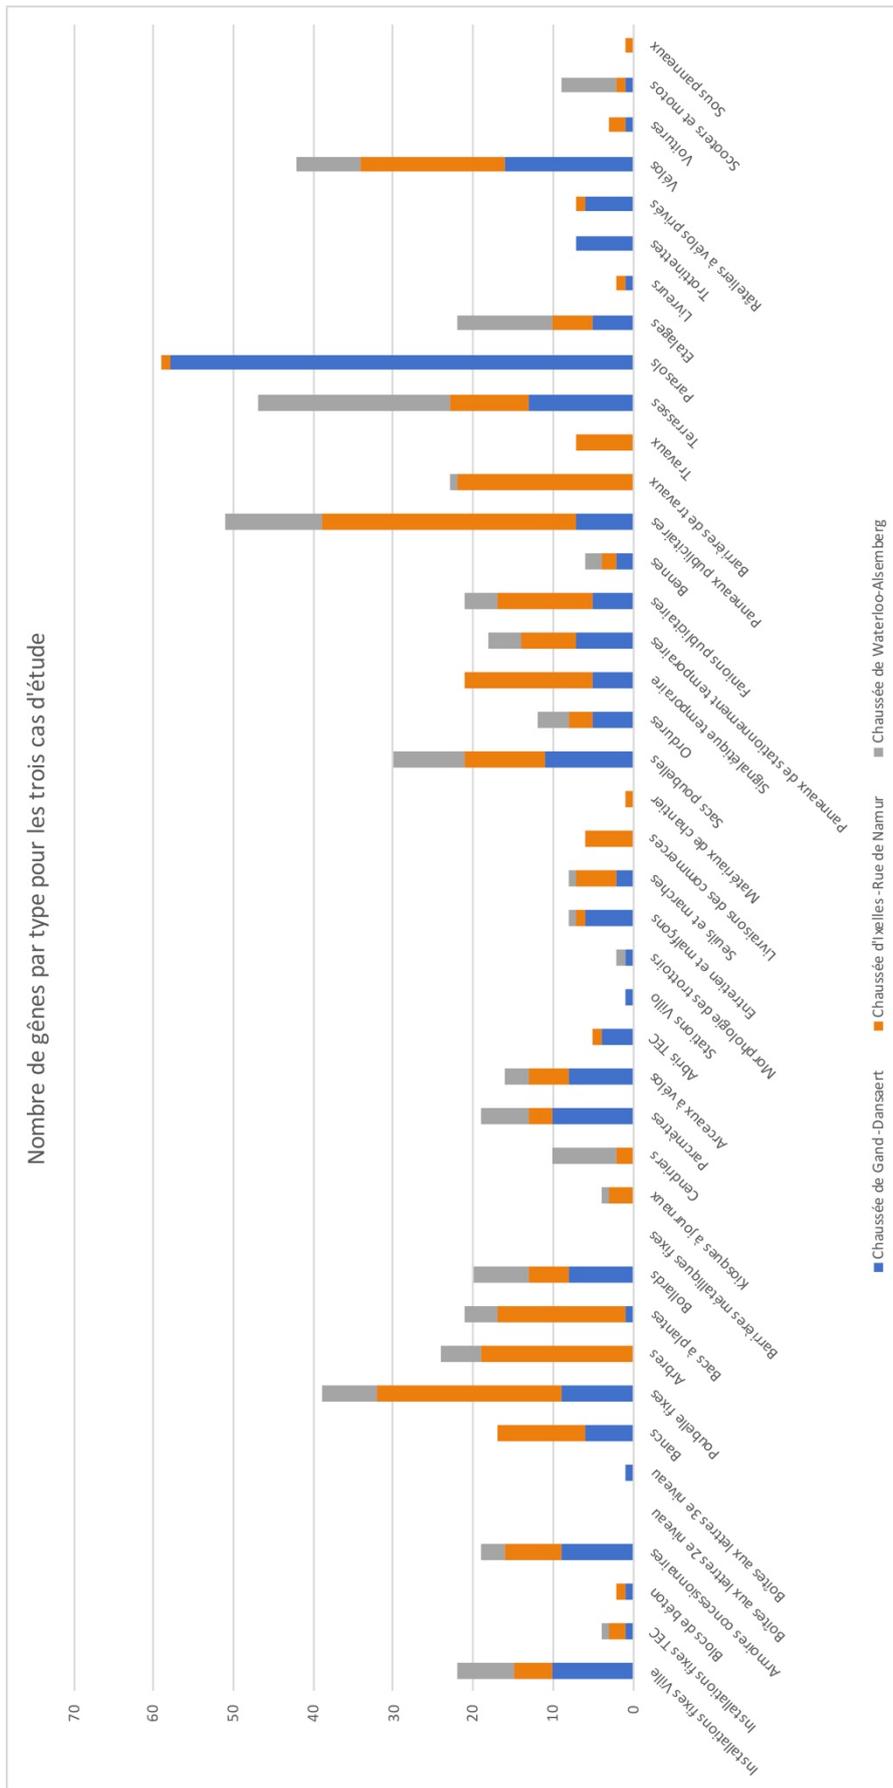
Fig.14 : Nombres de gènes par types dans chacun des trois cas d'étude.

Au niveau de la **chaussée de Gand-Dansaert**, les gênes fixes sont relativement espacées et réparties de manière homogène le long de la rue avec une concentration au niveau d'Étangs Noirs et des croisements entre les rues (figs 15, 16, 17 et 18). Les gênes mobiles quant à elles forment des poches à intervalle régulier le long de la Chaussée de Gand, entre le canal et Étangs Noirs. La Chaussée de Gand enregistre un pic par rapport aux deux autres cas d'études, qui est celui des parasols,⁵ souvent liés aux étalages (plusieurs parasols peuvent couvrir un seul étalage).

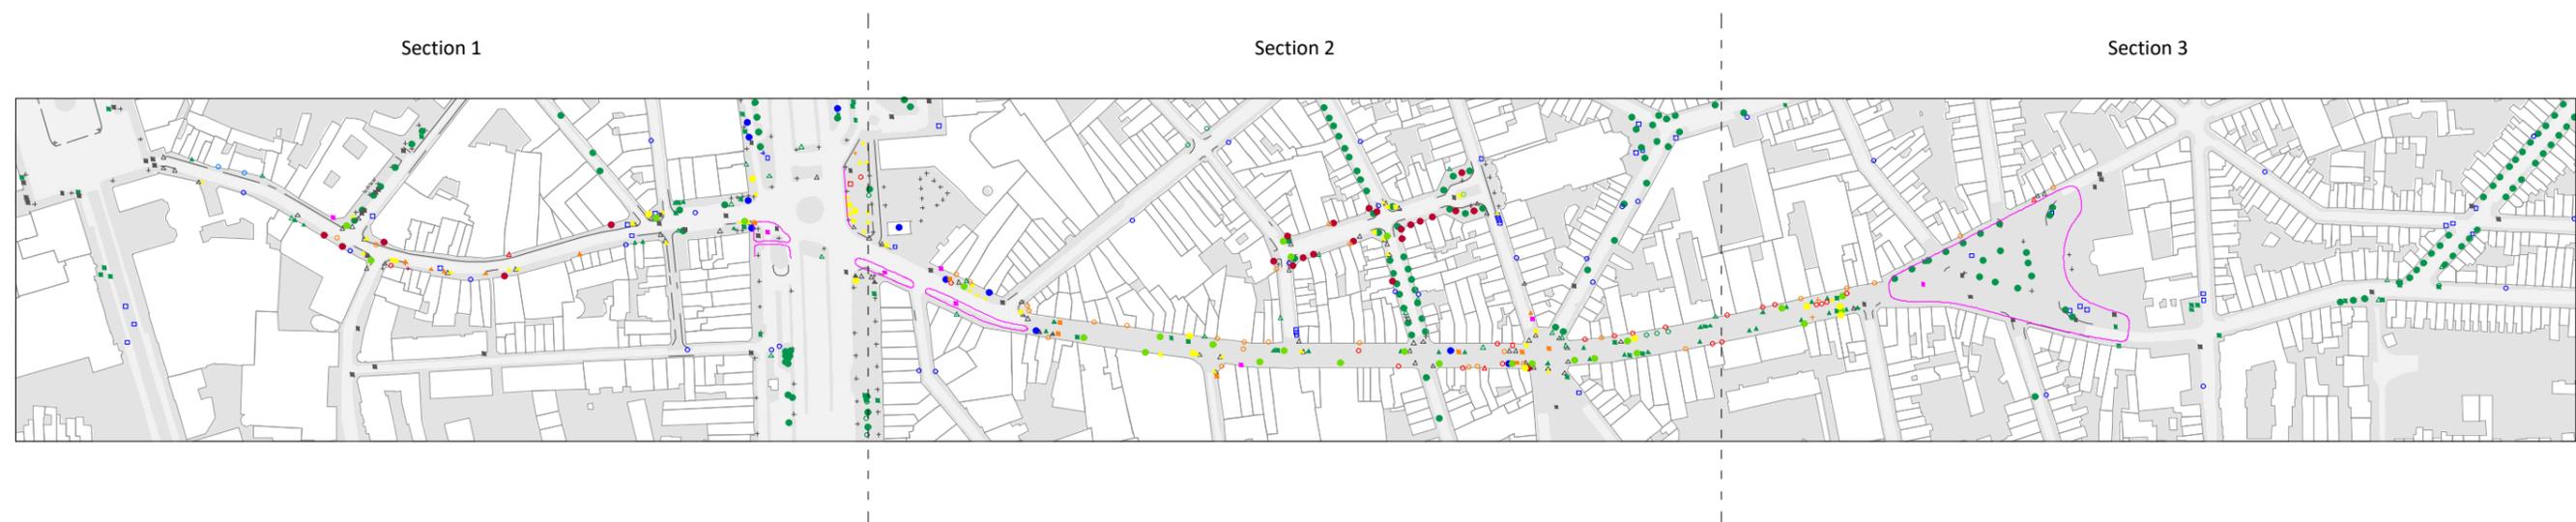
Fig.19 : Relevé des gènes 2

Au niveau de la **Chaussée d'Ixelles**, il y a une faible présence de gênes fixes, que l'on retrouve répartie sur toute la chaussée (figs 19, 20, 21 et 22). Les gênes mobiles sont quant à elles principalement situées entre la place Fernand Cocq et la Porte de Namur, le long de l'espace partagé. Elles sont cependant relativement faibles en nombre comparées aux autres chaussées. On les retrouve également au niveau de Saint-Boniface, notamment avec les terrasses de café. A contrario, la Rue de Namur ne dispose que de peu de gênes mobiles. L'ensemble de l'axe enregistre de nombreux pics qui se distinguent des autres cas d'études, à savoir : le nombre de poubelles fixes, les bacs à plantes, les signalétiques temporaires, les barrières de travaux⁶ et les fanions publicitaires.

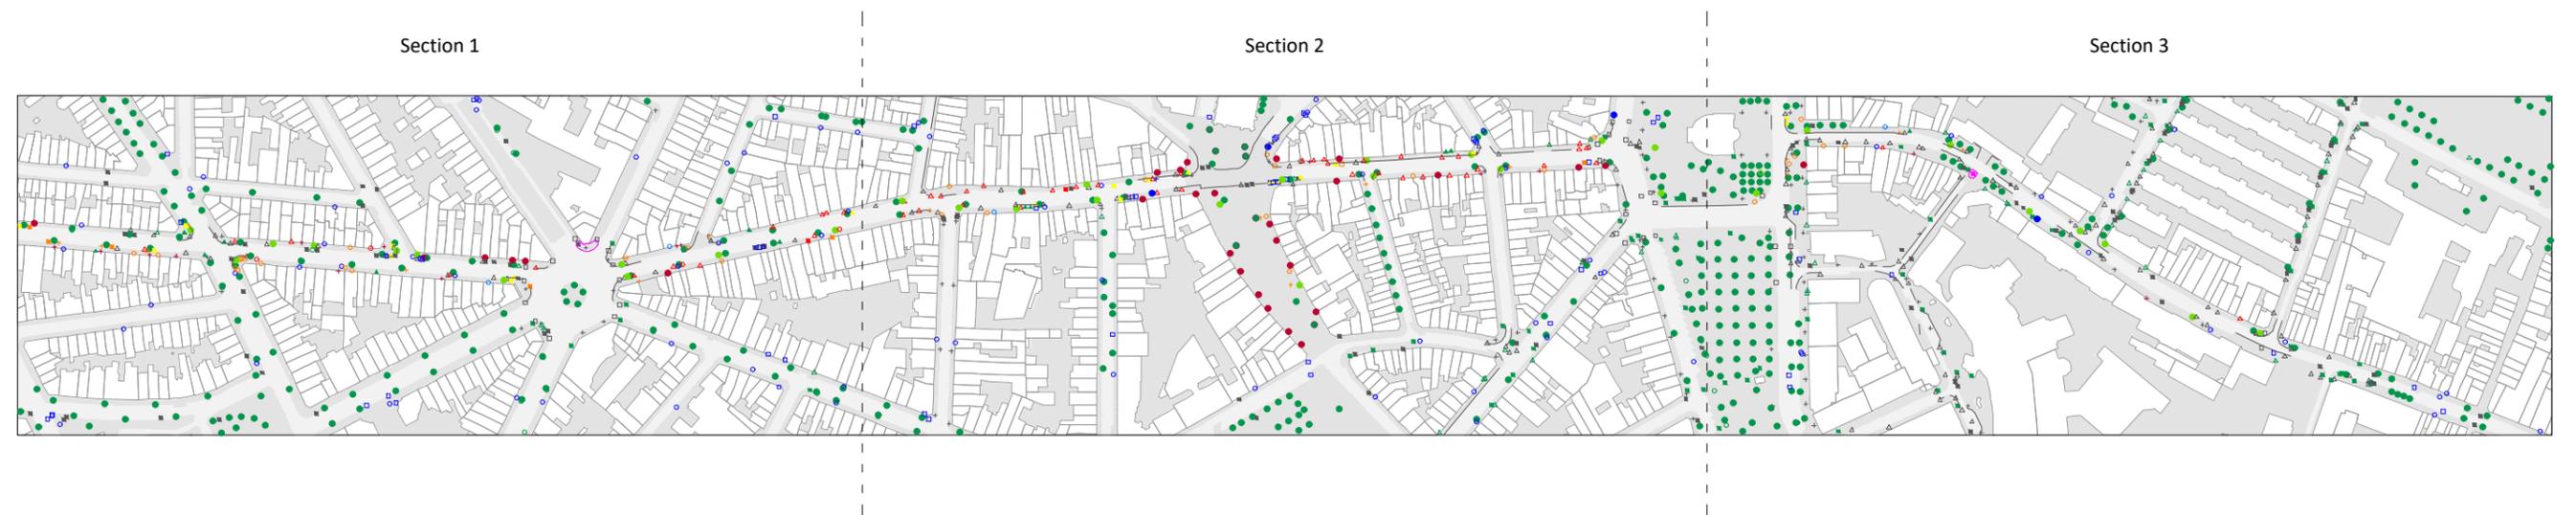
Fig.23 : Relevé des gènes 3

Au niveau de la **Chaussée de Waterloo-Chaussée d'Alsemberg**, les gênes fixes sont équitablement réparties sur les trois sections du cadrage, alors que les gênes mobiles se concentrent sur la Chaussée de Waterloo entre la Porte de Hal et la Barrière de Saint-Gilles (figs 23, 24, 25, 26). Ici, il y a très peu de singularité par rapport aux autres rues. Seuls les cendriers, les terrasses et les scooters et motos se distinguent légèrement des autres chaussées.

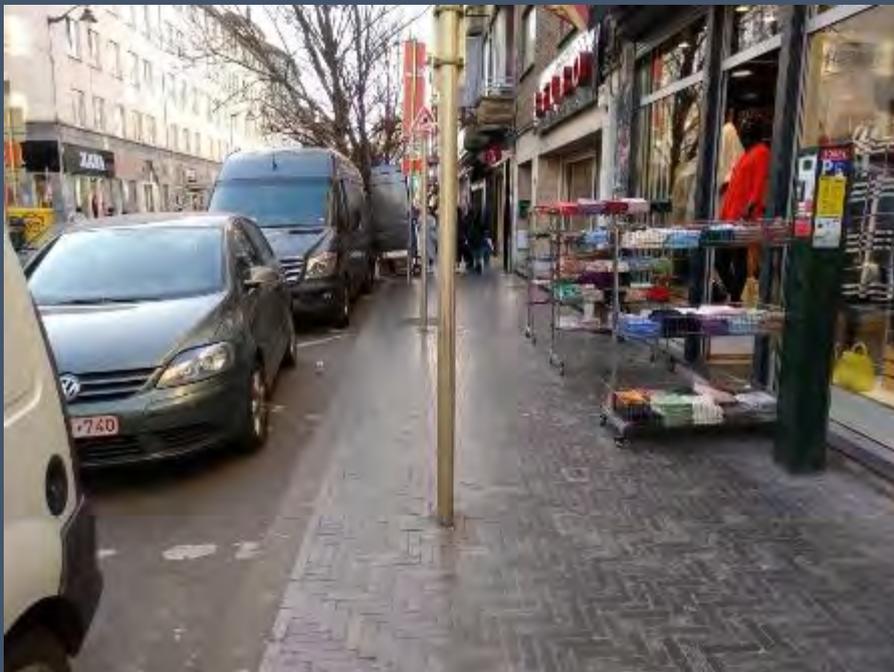
Dans le prolongement de la Chaussée de Gand, outre le fait que la configuration de la Rue Dansaert et de ses trottoirs soit très différente et que l'on y trouve d'autres types de gênes que celles présentes sur la chaussée, le profil de ses usagers varie également. Au niveau de la Chaussée de Gand, où la largeur des trottoirs est très variable (voir point 3.3.1), les parties les plus étroites sont sans étalages, où, s'ils existent, ils paraissent moins 'encombrants'. Néanmoins, sur plusieurs tronçons, les 2m recommandés sont peu respectés (voir encadré ci-dessus), et certaines portions descendent à une largeur inférieure à 1m50. La photo suivante illustre la façon dont plusieurs gênes se combinent pour rendre le passage compliqué alors que, étant donné la largeur du trottoir, chaque élément pris séparément laisse suffisamment de place aux piétons (fig. 27).

Fig.27 : Effet combiné de plusieurs gênes au sein de la Chaussée de Gand.

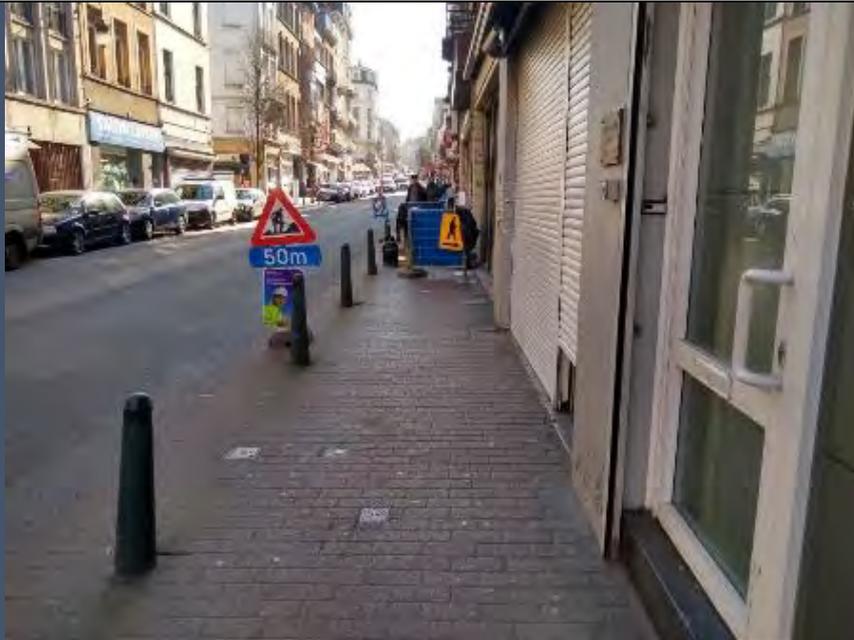
En ce qui concerne la Chaussée de Waterloo, vers la chaussée d'Alseberg, on compte une largeur de trottoirs de 2m75 que la présence de bollards (fig.28) réduit à 2m18, ce qui reste supérieur à la norme recommandée par Bruxelles Mobilité. Cela étant, la présence des bollards rend le franchissement des zones de travaux ponctuelles assez difficile pour les chaises roulantes et les poussettes.

Fig.28 : Bollards et travaux sur la Chaussée de Waterloo, n° 19.

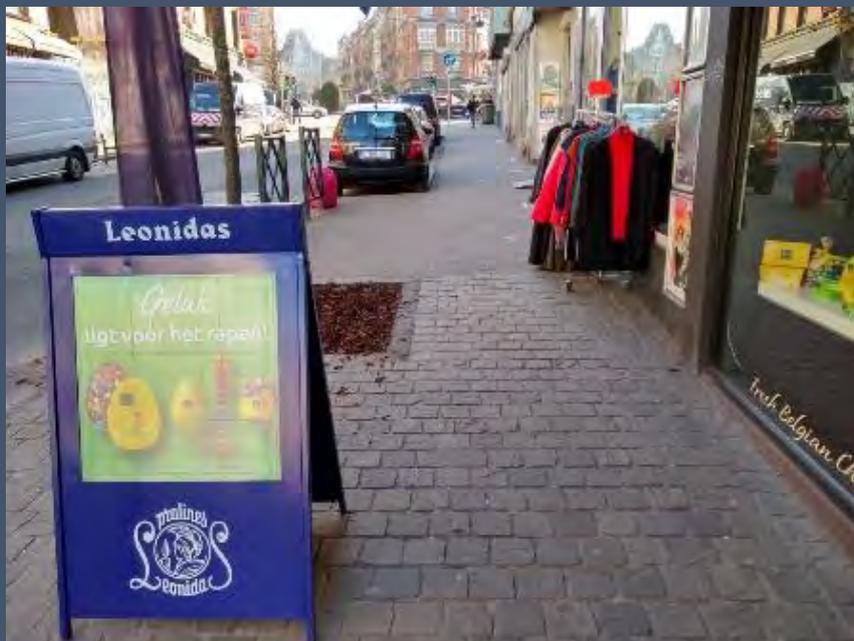
Toujours sur la Chaussée de Waterloo, mais un peu avant la Barrière en venant du Parvis, au n° 95, la largeur s'élevait à 1m95 avant de se réduire à 1m79 (largeur au niveau de l'arbre et des voitures, voir fig. 29). La tringle de vêtements à cette hauteur rend le croisement plus difficile en réduisant la largeur en dessous du minimum de 1m50 préconisé par Bruxelles Mobilité lors de la présence d'obstacles (dont la longueur ne peut excéder 0,5m). La largeur du côté gauche de la rue est globalement supérieure, avec 2m88 mesurés aux n° 176 (proche de la Barrière) et 2m68 au n° 14 (Porte de Hal).

Fig.29 : Largeur de trottoirs et gênes ponctuelles sur la Chaussée de Waterloo, n° 95.

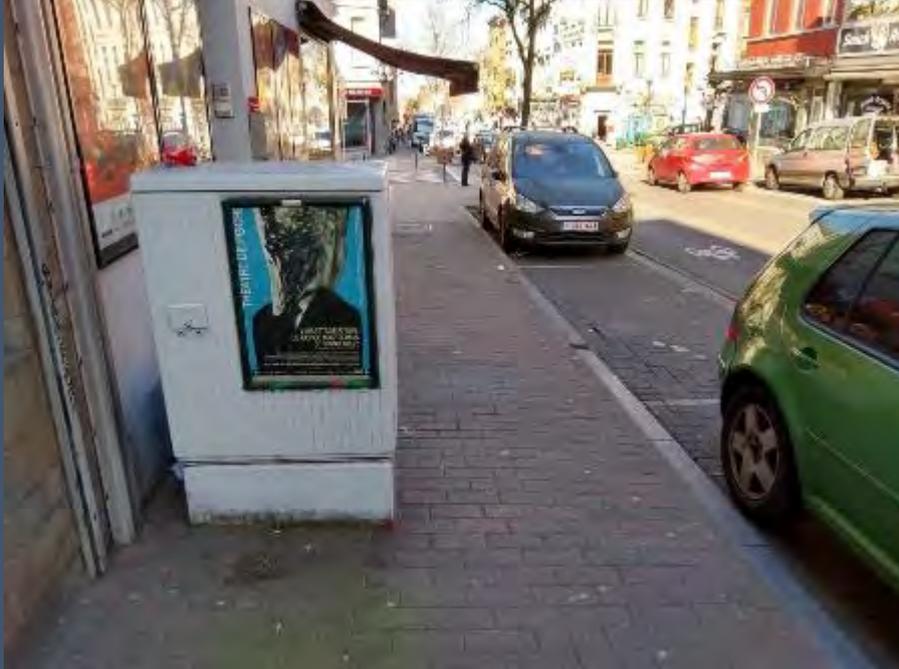
À titre indicatif, la Chaussée d'Alseberg est globalement assez proche de cette configuration, avec 2m60 au n° 15 (réduite à 1m36 par le positionnement vertical d'une armoire concessionnaire, puis de 1m95 (réduite à 1m44 par des bollards) (fig. 30). Plus haut, près du croisement avec l'Avenue Albert, mais sur le trottoir opposé, la largeur de 2m36 se verra réduite à 1m39 par un panneau installé au milieu du trottoir.

Fig.30 : Positionnement non conforme d'une armoire de concessionnaire sur la Chaussée d'Alseberg, n° 15.

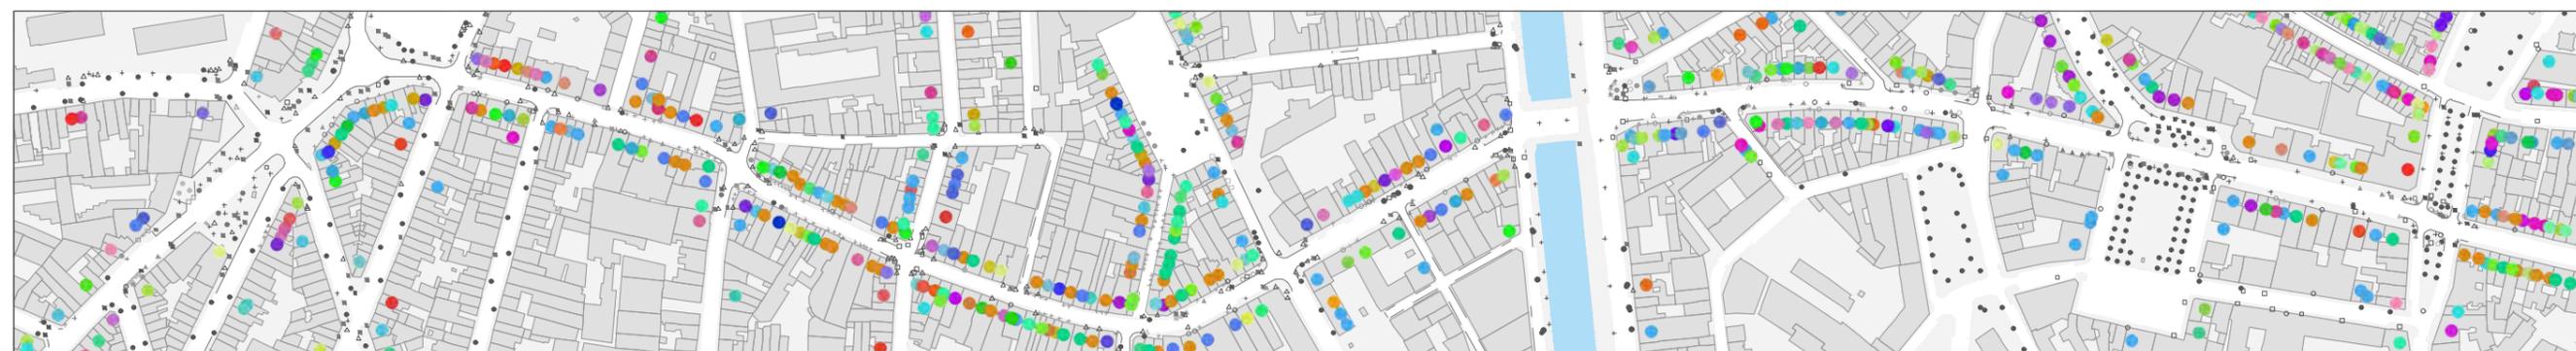
Fig.35 : Types de commerces 1

Au niveau de la **Chaussée de Gand**, entre le canal et Étangs Noirs, il y a une concentration de commerces de vêtements, de linge et objets de maison et d'alimentation (essentiellement de la restauration rapide ou 'ethnique' et/ou des épiceries) (fig.35). Les vêtements et les objets ménagers se concentrent particulièrement entre la Place Communale et le croisement avec la Rue des Quatre Vents. Les étalages y sont particulièrement denses. De l'autre côté du canal, entre ce dernier et la Place du Nouveau Marché aux Grains, sur la Rue Dansaert, il y a une concentration de restaurants, de bars et d'épiceries. Du Nouveau Marché aux Grains vers la Bourse (petit tronçon à la fin du cadrage), on retrouve plutôt des magasins spécialisés ou de vêtement et de créateurs avec peu d'objets potentiellement gênants sur l'espace public.

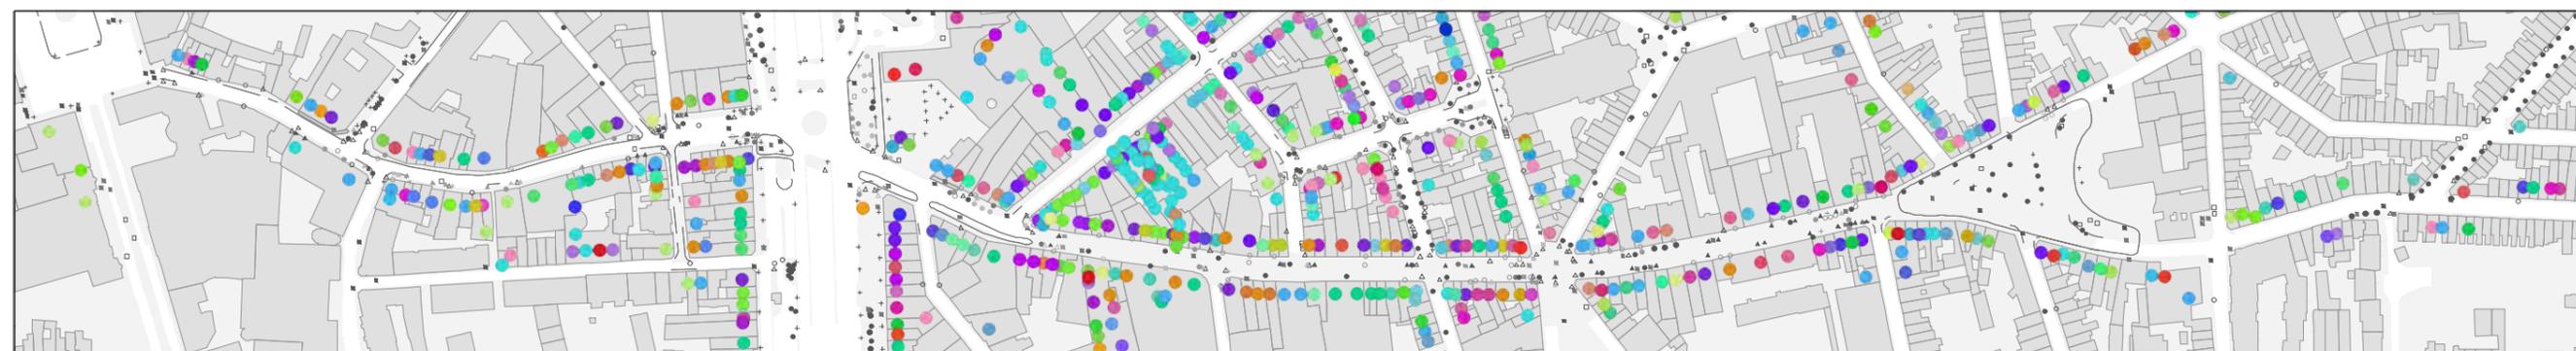
Fig.36 : Types de commerces 2

Sur la **Chaussée d'Ixelles**, on retrouve de nombreuses franchises entre la Porte de Namur à la Place Fernand Cocq. Il y a une variété de types, avec une concentration de vêtement sur la partie gauche de la chaussée en allant vers la Porte de Namur (fig.36). C'est aussi sur ce côté de la chaussée que se situent les longues façades d'immeubles avec plus grandes vitrines et surfaces commerciales. Le liseré est ponctué de quelques petits commerces de types téléphonie, fast-food, boucherie, opticiens et plus récemment d'épiceries ou de supermarchés de proximité, ainsi que de quelques restaurants. L'autre côté est plus diversifié, avec des surfaces commerciales de plus petite taille. Nous y retrouvons aussi bien des magasins de vêtements, que des épiceries, de l'électroménager, des accessoires, etc. Il s'agit là de types de commerce qui auront tendance à disposer davantage d'objets potentiellement gênants dans l'espace public, tels les panneaux publicitaires. La configuration du bâti et les façades étroites sur ce côté de la rue pourraient être des facteurs de multiplication des gênes et de leur proximité. Plus bas, vers la Porte de Namur, le commerce est également diversifié, mais de plus haut de gamme. Nous retrouvons certains restaurants et cafés, mais surtout des commerces de vêtement et de design, qui ne disposent que peu d'objets sur la voirie. À part les cafés, bars et marchands de fleurs, nous avons peu de gênes liées aux commerces le long de cette rue.

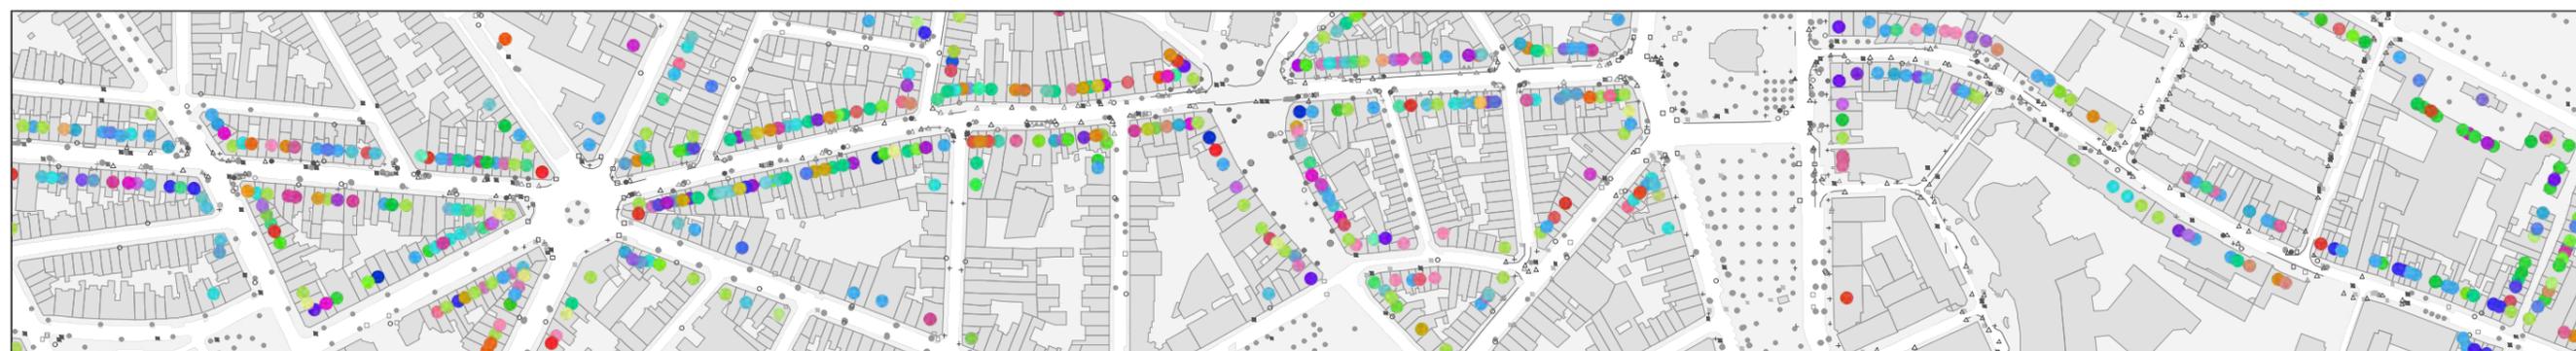
Fig.37 : Types de commerces 3

Enfin, au niveau de la **Chaussée de Waterloo**, nous retrouvons tout au long de la rue (Rue Haute et Chaussée d'Alseberg comprises) une diversité de petits commerces (pas de franchises), ponctuée de quelques grandes surfaces de bricolages et de 'bazars' (fig.37). Nous retrouvons une concentration d'établissements Horeca autour du Parvis et au début de la Rue haute au niveau de la Porte de Hal.

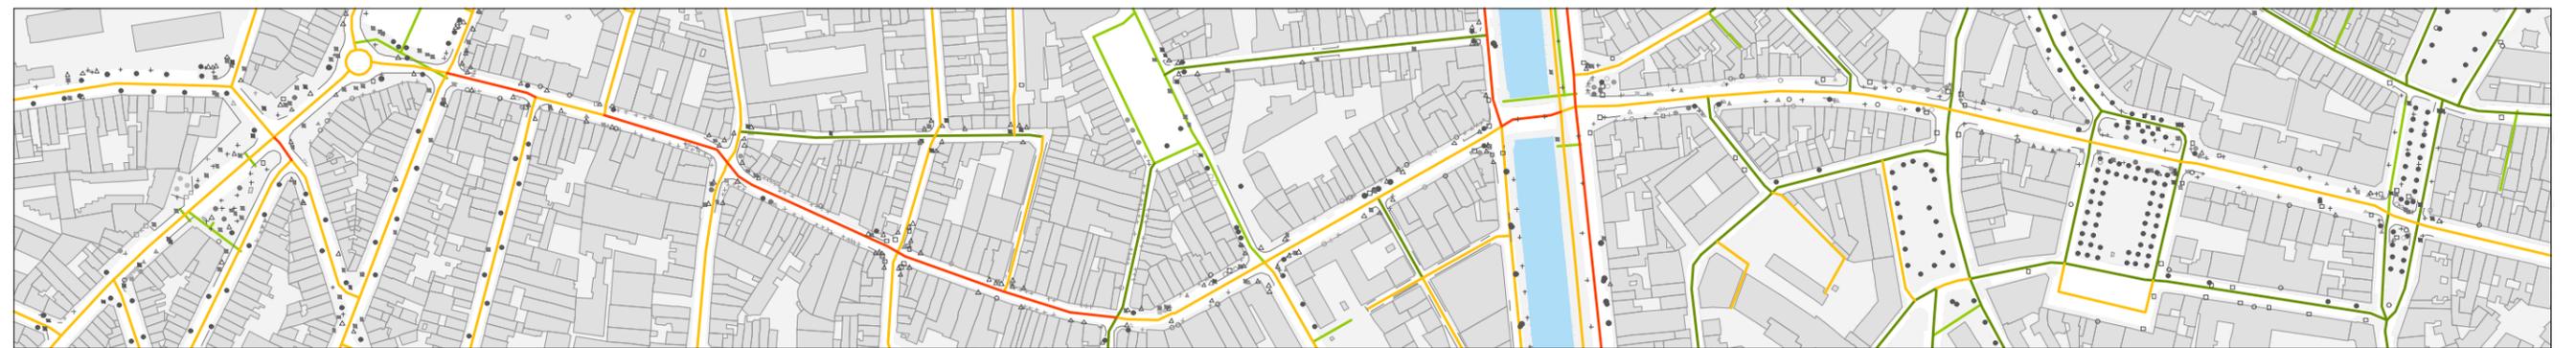
Fig.38 : Hospitalité à la marche 1

Au niveau de la **Chaussée de Gand-Rue Dansaert**, l'hospitalité est généralement au niveau 2, mais avec un tronçon, entre la Place Communale et Étangs Noirs, en niveau 1 (fig.38). L'hospitalité à la marche est donc mauvaise. Il faut rajouter à cela une très mauvaise hospitalité au niveau du croisement avec la petite ceinture (Boulevard Barthélemy et Boulevard de la Porte de Ninove) qui rend le franchissement le long de l'axe difficile.

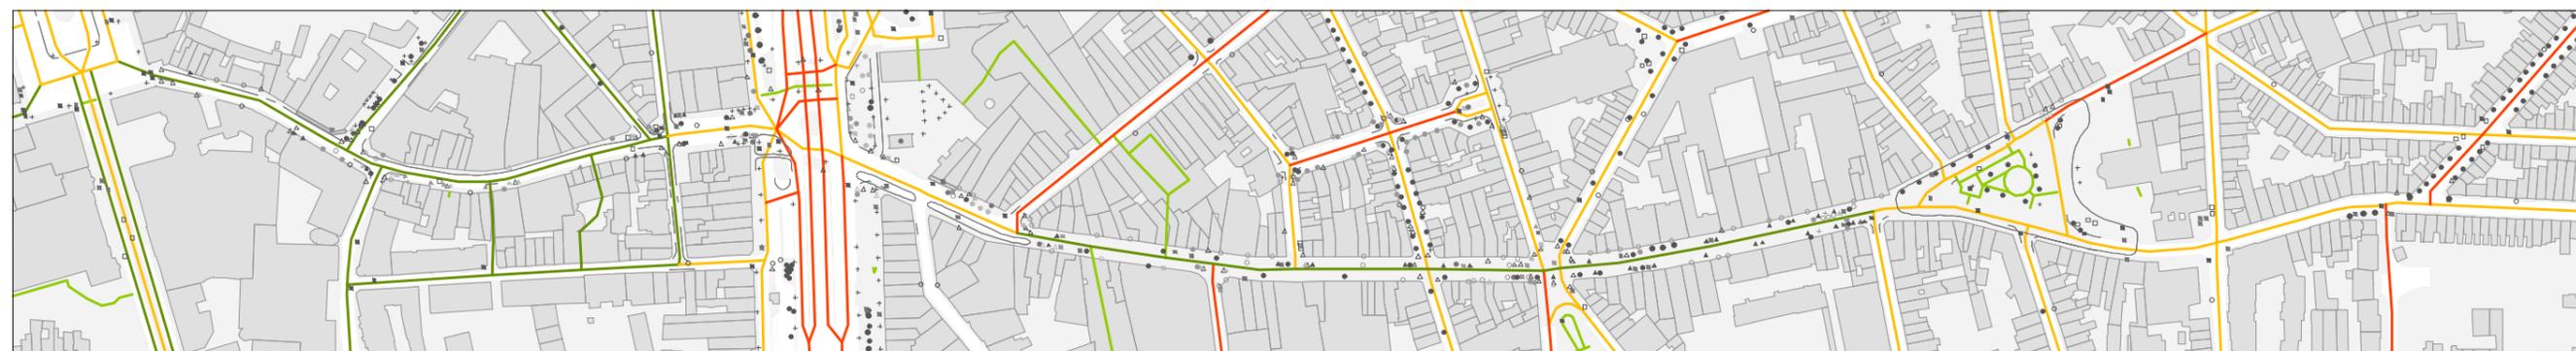
Fig.39 : Hospitalité à la marche 2

Au niveau de la **Chaussée d'Ixelles**, le réaménagement de l'espace public entre la Place Fernand Cocq et la Porte de Namur augmente la marchabilité de l'espace (fig.39). Cette dernière est également bonne au niveau de la Rue de Namur. Seuls les croisements de la Porte de Namur (très mauvais) et de la Place Royale (mauvais), présentent une situation peu hospitalière à la marche. Ils constituent donc des entraves au franchissement et à la continuité de l'axe, et évidemment, aux chaînes de déplacement.

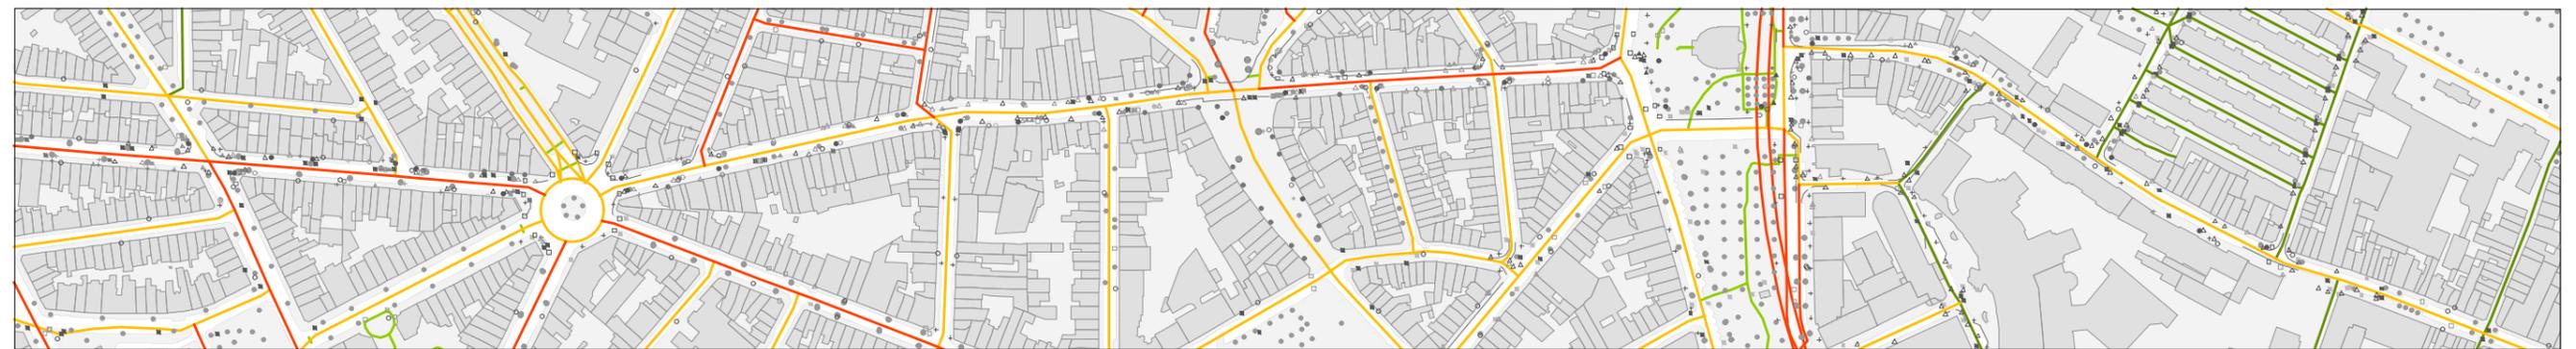
Fig.40 : Hospitalité à la marche 3

Au niveau de la **Chaussée de Waterloo-Chaussée d'Alsemberg**, la marchabilité est mauvaise tout au long de l'axe et très mauvaise au niveau de la Chaussée d'Alsemberg à partir de la Barrière de Saint-Gilles sur la première section (fig.40). Seuls la Porte de Hal et le Parvis de Saint-Gilles présentent une bonne hospitalité.

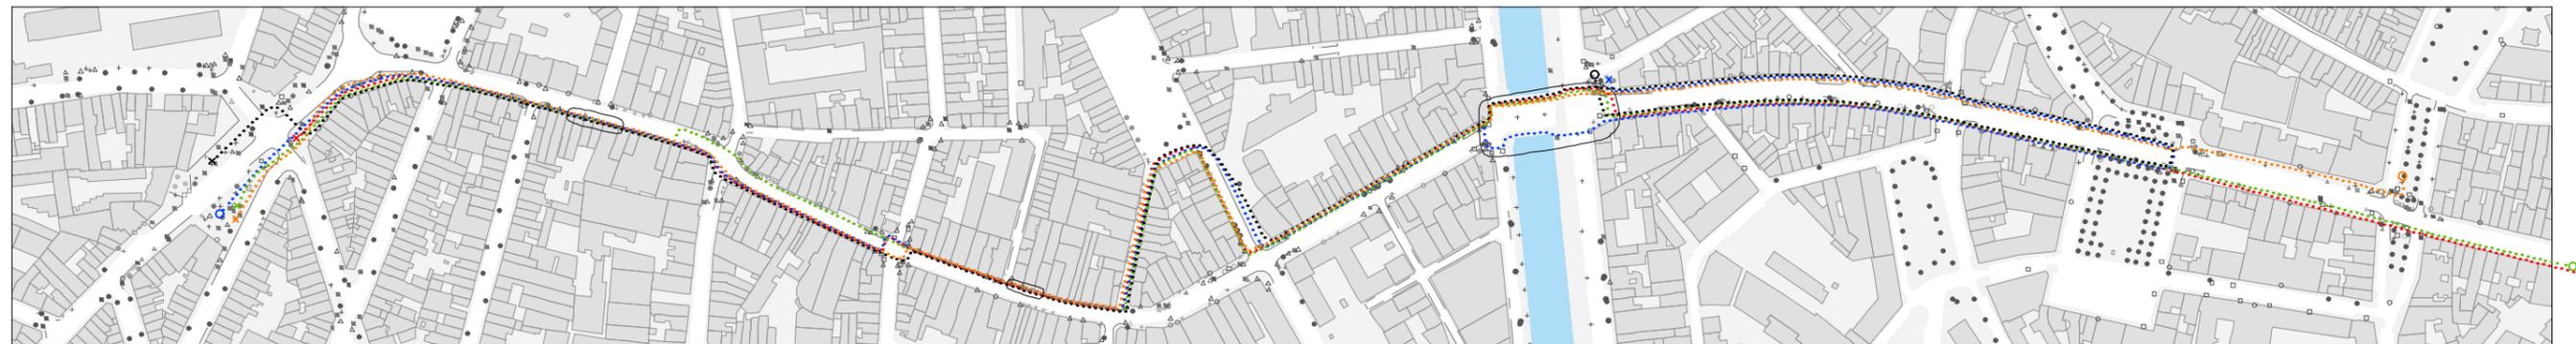
Fig.44 : Parcours 1

Le dernier document produit reprend les parcours réalisés pour chacun des cas d'études dans le cadre du paquet de travail 4 (voir point 5 ; figs 44, 45 et 46). Chaque profil d'utilisateur est représenté par une couleur avec un point de départ et un point d'arrivée. Chaque plan identifie également les nœuds de conflits ou de gêne relevés par l'ensemble des profils.

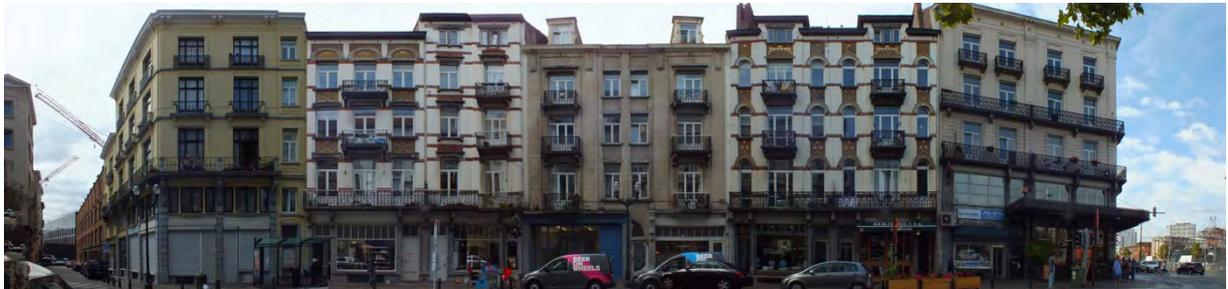
Une première caméra de ce cas d'étude, identifiée « Bullet 4 », se situe aux n° 190/192 de la Rue Dansaert, en face d'un magasin d'accessoires de coiffure et orienté vers le Brussels Beer Project et l'arrêt de bus Porte de Flandre (fig.55). Elle est installée sur un lampadaire et se situe au niveau d'un front bâti relativement court, constitué de six immeubles à appartement en R+4 à R+5. Certains d'entre eux contiennent plusieurs vitrines de commerces et plusieurs commerces, dont l'ouverture sur l'espace public est de petite taille. Chaque immeuble conserve un accès aux étages.

Fig.55 : Façade urbaine de la première caméra aux n° 190/192 de la Rue Dansaert.

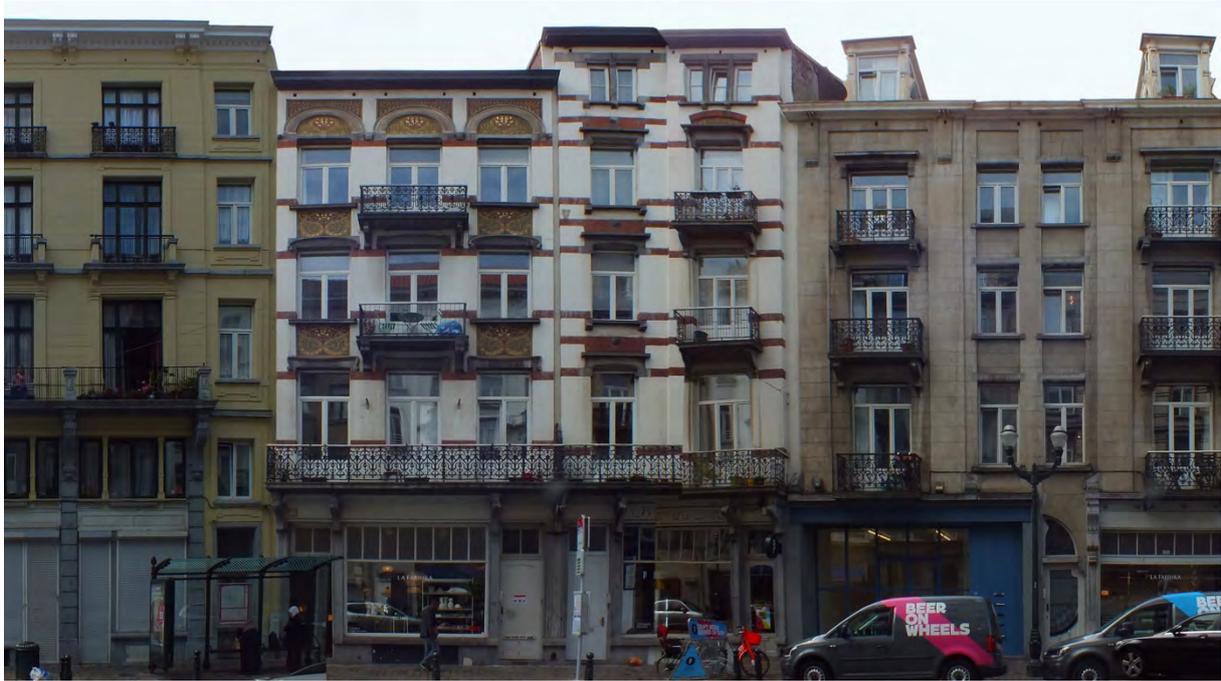
La vitrine du magasin d'accessoire de coiffures est en retrait par rapport à la façade (fig.56). Elle crée ainsi un préau qui peut potentiellement servir de lieu d'attente ou d'abri contre les intempéries. La caméra est orientée en direction de l'abribus. Le trottoir y est élargi pour constituer le quai en réduisant l'espace de stationnement. De ce fait, entre les multiples vitrines et l'arrêt de bus, un flux piéton important est susceptible d'être généré à certains moments de la journée.

Fig. 56 : Zoom sur la façade urbaine au niveau du champ d’observation de la caméra Bullet 4 aux n° 190/192 Rue Dansaert.

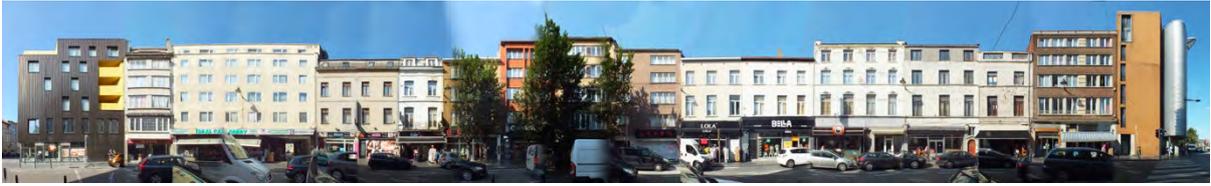
Les seconde et troisième caméras sont au n° 1 (caméra Bullet 3) et n° 17 (caméra Bullet 2) de la Chaussée de Gand. La façade urbaine est constituée de petits bâtiments mitoyens en R+2 en moyenne, mais pouvant aller jusqu’à R+4 ou R+5 (fig.58). Les façades sont étroites, ainsi que les vitrines. Il y a du stationnement tout au long du trottoir avec des ouvertures de porte directement sur l’espace piéton.

Fig.58 : façade urbaine de la deuxième et de la troisième caméra aux numéros 1 (caméra Bullet 3) et 17 (caméra Bullet 2) de la Chaussée de Gand.

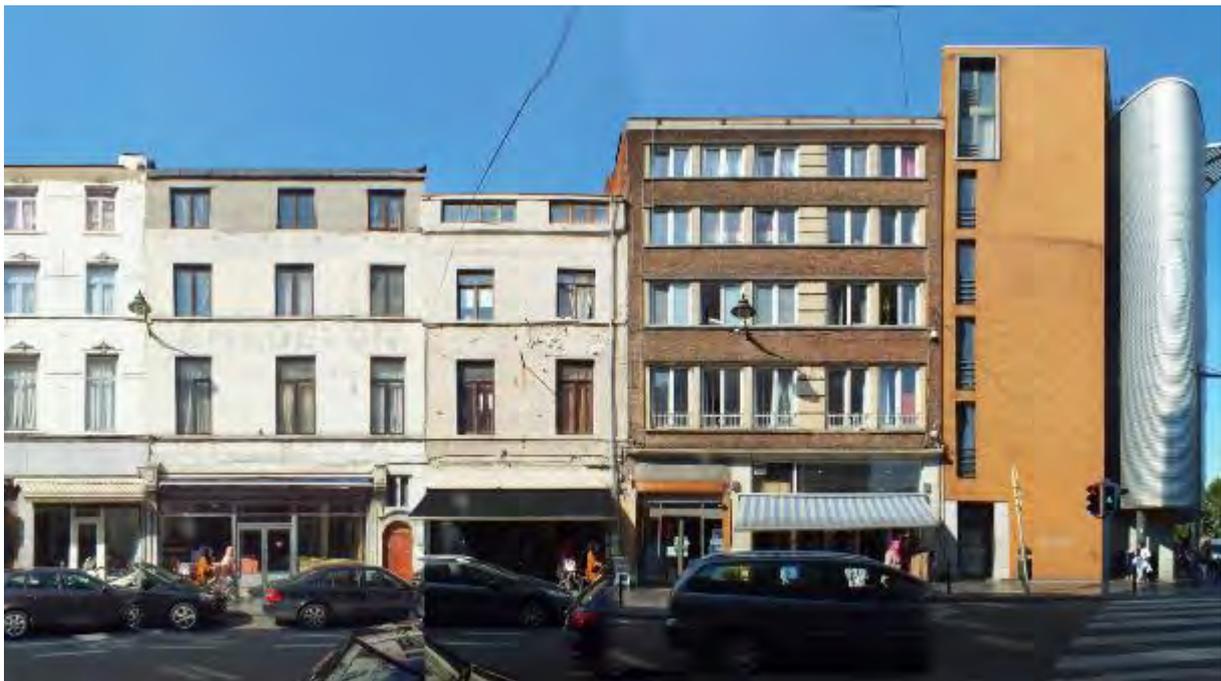
Au niveau de la seconde caméra (fig.59), au n° 1, installée sur un poteau de signalisation, il y a de nombreux étalages de vêtements et une petite superette qui dispose de caddies à l'extérieur du magasin.

Fig.59 : Zoom sur la façade urbaine au niveau du champ d'observation de la caméra Bullet 3 au n° 1 de la Chaussée de Gand.
