"Gênes piétonnes dans les rues commerçantes"

Rapport de recherche

| **Gênes piétonnes dans les rues commerçantes** |

Novembre 2019

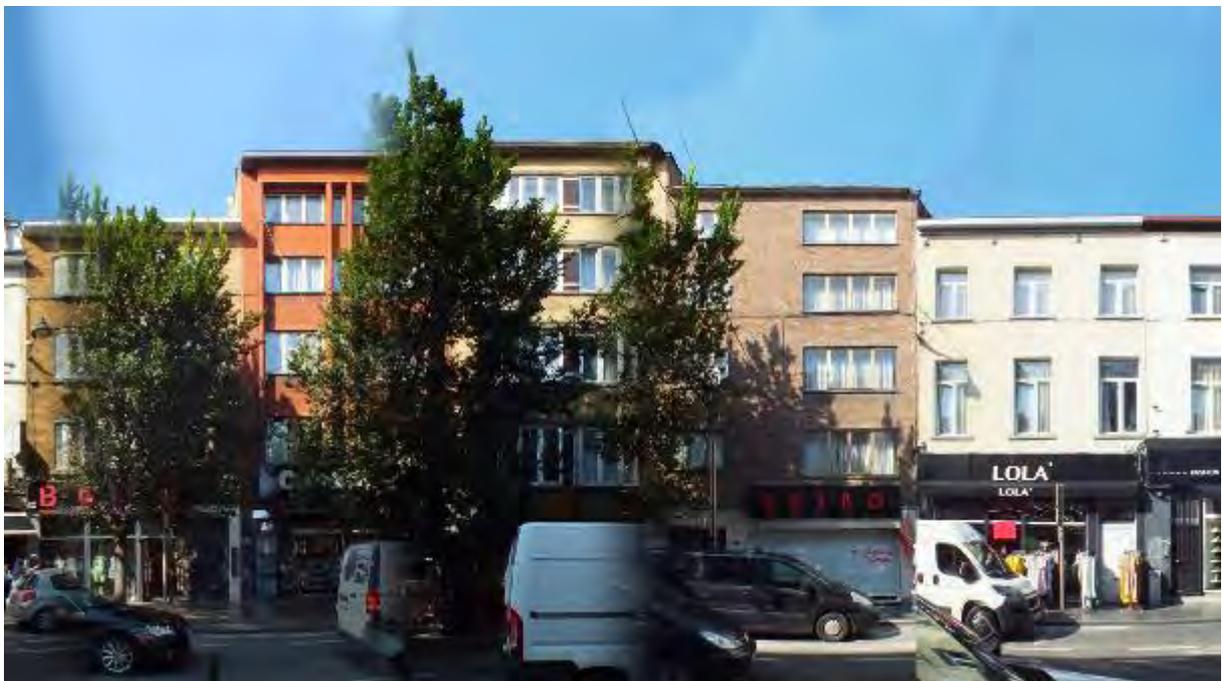
Au niveau de la troisième caméra, au n° 17 de la Chaussée de Gand, la caméra est installée sur un poteau de signalisation (fig.61). Son champ de vision couvre de nombreux commerces de vêtements dont les étalages occupent le trottoir tout au long de la journée.

Fig.61 : Zoom sur la façade urbaine au niveau du champ d'observation de la caméra 3 au n° 17 de la Chaussée de Gand.

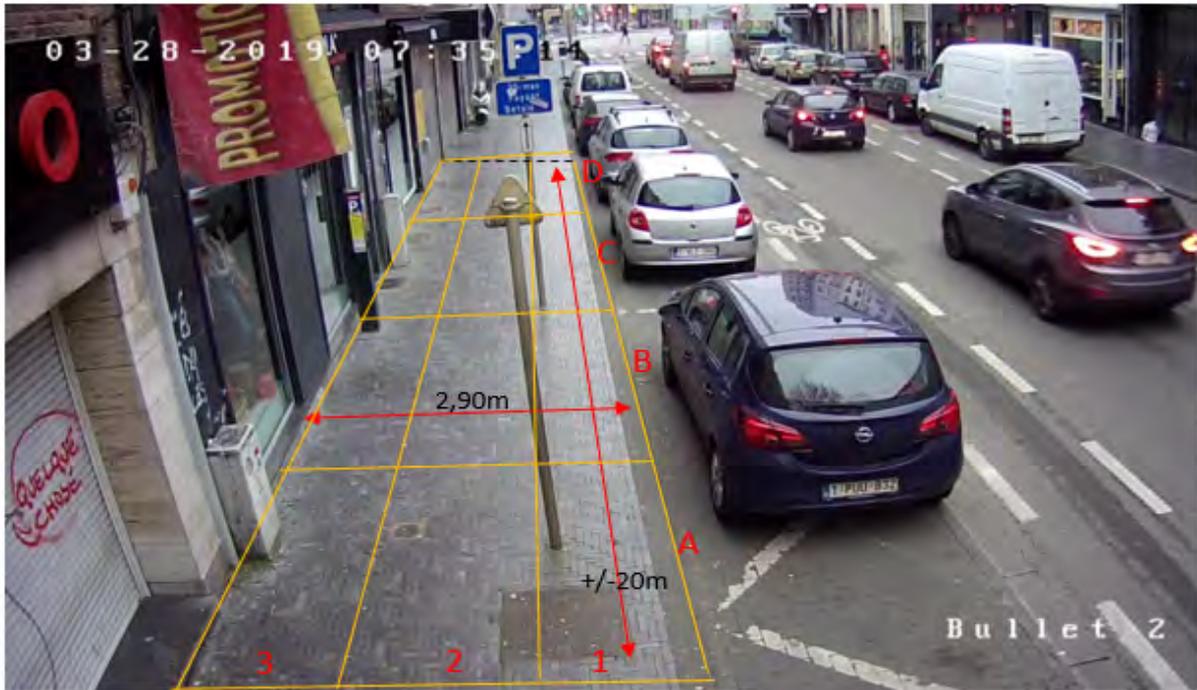
Fig. 62 : Champs de vision couvert par la caméra et grille virtuelle utilisée pour l'analyse

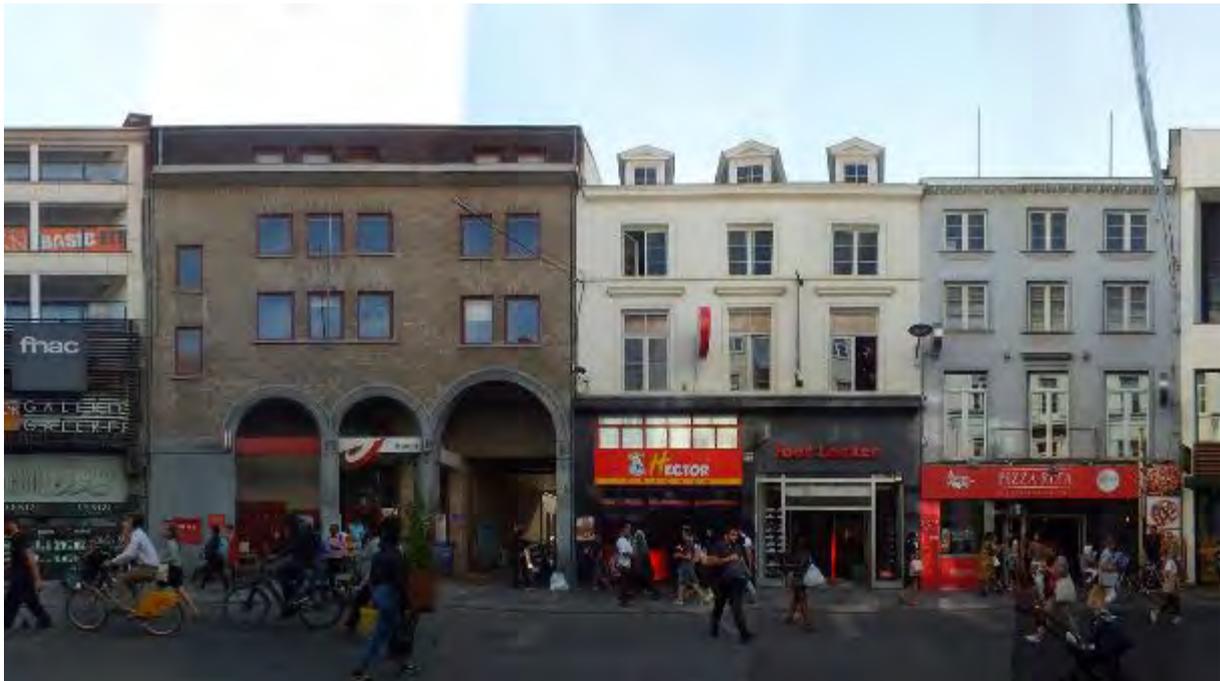
Le champ d'observation de la caméra s'étend sur une vingtaine de mètres (fig.64). Il y a deux commerces de restauration rapide entre lesquels se situe un magasin de chaussures. Le bâtiment de la poste fait suite au Hector Chicken. Il dispose d'un enfoncement et d'une galerie, ainsi que d'un accès pour des véhicules. Ce qui est susceptible d'induire des flux perpendiculaires au flux piéton.

Fig. 64 : Zoom sur la façade urbaine au niveau du champ d’observation de la caméra 1 au n° 23 de la Chaussée d’Ixelles

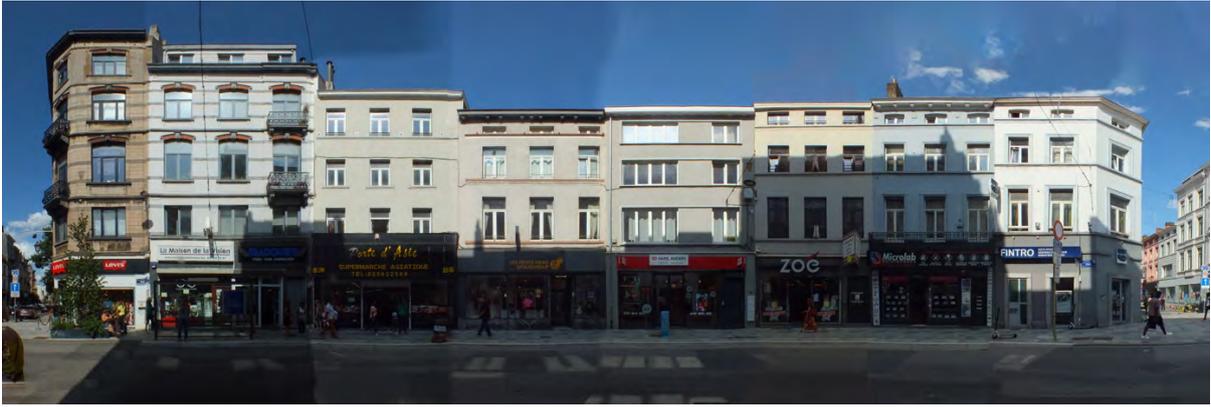
La seconde caméra (bullet 4) de la Chaussée d’Ixelles est située au n° 122. La façade urbaine est constituée d’immeubles de petite taille de R+2 en moyenne à R+4, entre la Rue de la Paix et la Rue Solvay. Il y a une diversité de types de commerces et de petite taille et l’accès aux étages y est présent (fig.66).

Fig.66 : Façade urbaine de la seconde caméra Bullet 4 au n° 122 de la chaussée d'Ixelles

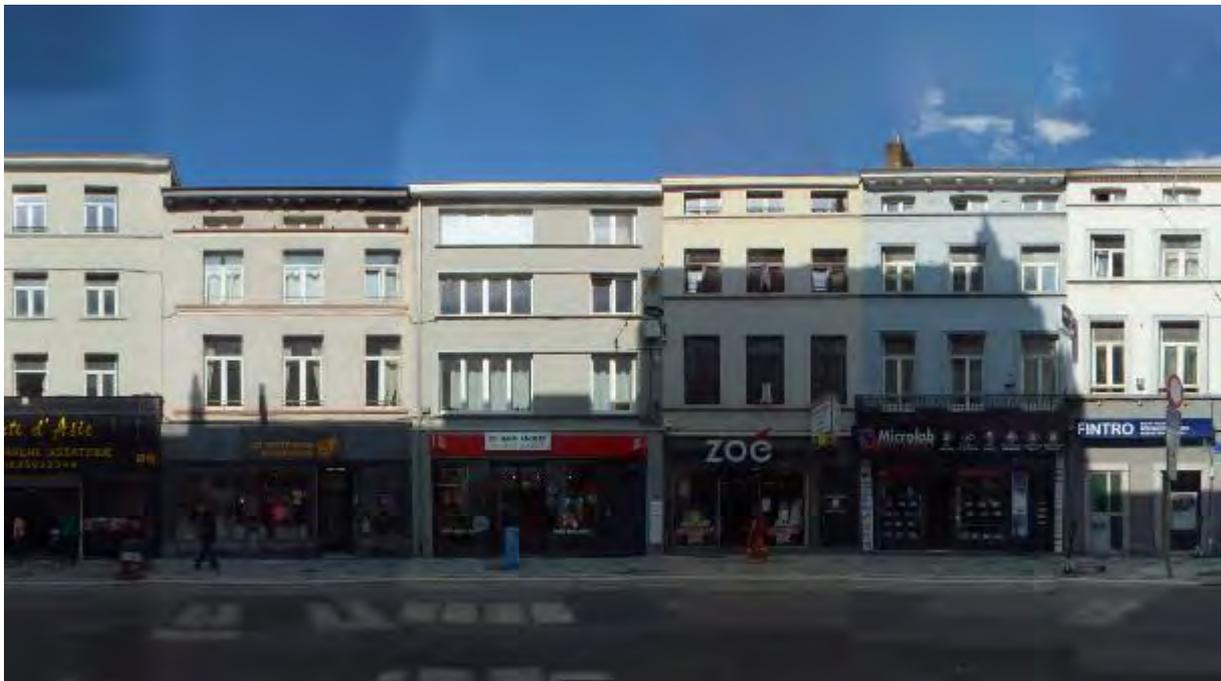
La caméra y est installée sur un poteau de signalisation et orientée vers le quai de l'arrêt de bus Quartier Boniface (fig.67). La présence de plusieurs types de petits commerces, susceptibles d'installer des gênes, combinée avec la multiplication des entrées en rez-de-chaussée et l'arrêt de bus peuvent entraîner des conflits avec les flux piétons.

Fig.67 : Zoom sur la façade urbaine au niveau du champ d'observation de la caméra Bullet 4 au n° 122 de la Chaussée d'Ixelles

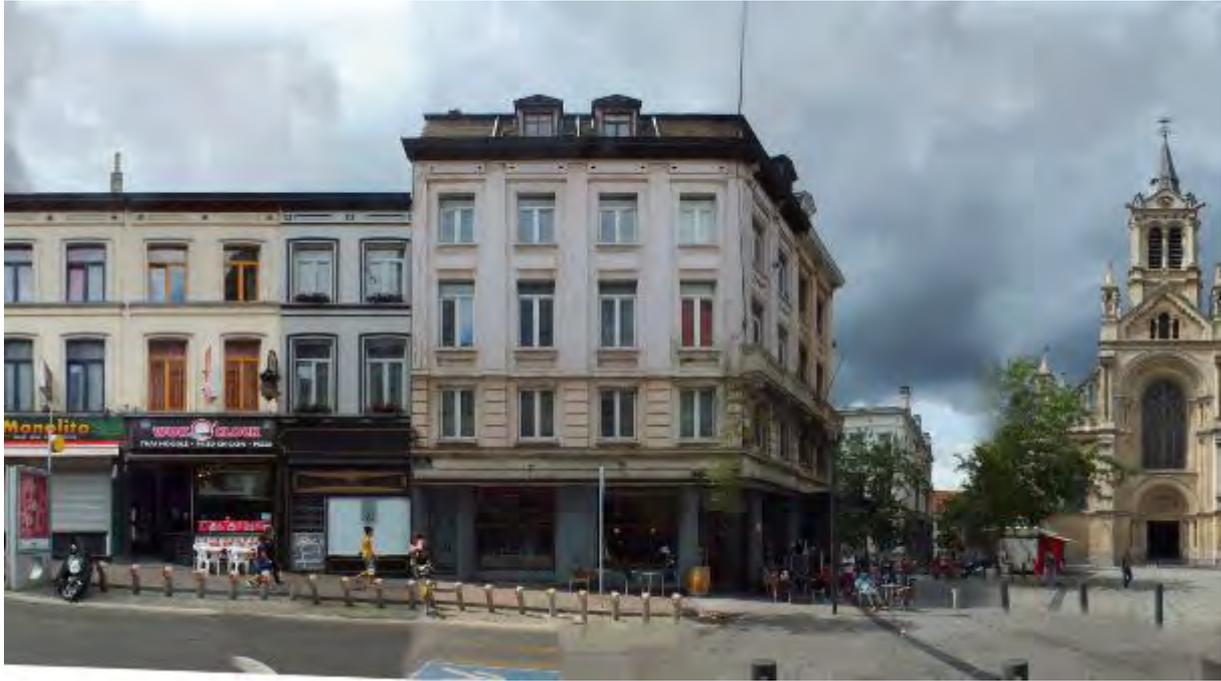
La caméra est orientée vers le Parvis de Saint-Gilles nouvellement aménagé. Elle couvre la station Villo, le trottoir et donne une vue sur l'espace partagé du Parvis. Il y a un fast-food, ainsi qu'un café qui disposent de terrasses sur le trottoir et dans le champ d'analyse de la caméra (fig.70).

Fig.70 : Zoom sur la façade urbaine au niveau du champ d’observation de la caméra Bullet 3 au n° 121 de la Chaussée de Waterloo

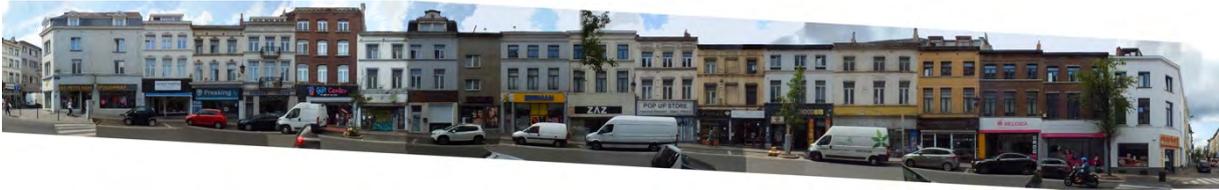
La seconde caméra est installée au n° 67, sur un poteau de signalisation situé plus haut vers la barrière de Saint-Gilles. La façade urbaine est constituée de maisons mitoyennes en R+1, étroites avec de petites surfaces commerciales. La majorité dispose d’un accès pour les étages supérieurs (fig.72).

Fig.72 : Façade urbaine de la seconde caméra au n° 67 de la Chaussée de Waterloo.

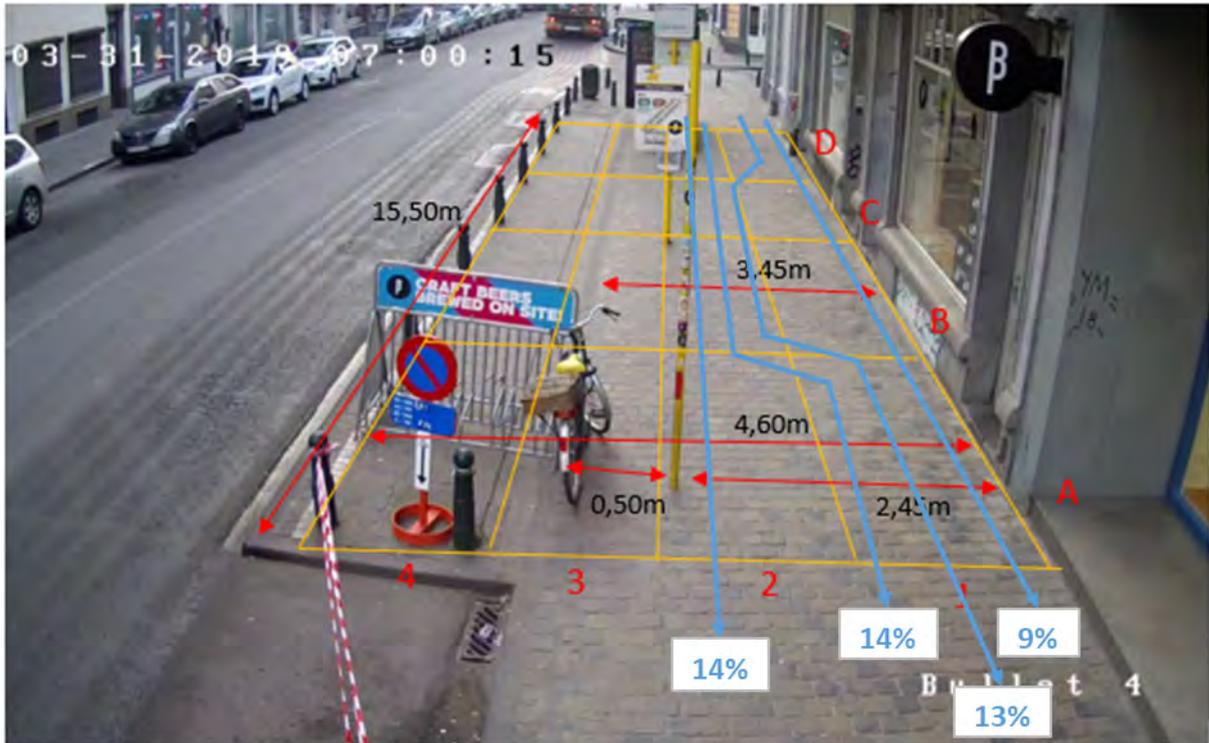
Fig.78 : Principales trajectoires suivies par les piétons en direction du canal, durant les périodes considérées

- En direction de Dansaerts: 25% marchent à droite (trajectoire rectiligne côté façades), 20% marchent au centre et 55% adoptent une trajectoire plus sinueuse ; les principales étant illustrées par la (fig. 77) ;
- En direction du canal, 9% marchent à gauche (trajectoire rectiligne côté façades), 14% marchent au centre et 77% adoptent une trajectoire plus sinueuse ; les principales étant illustrées par la (fig. 78).

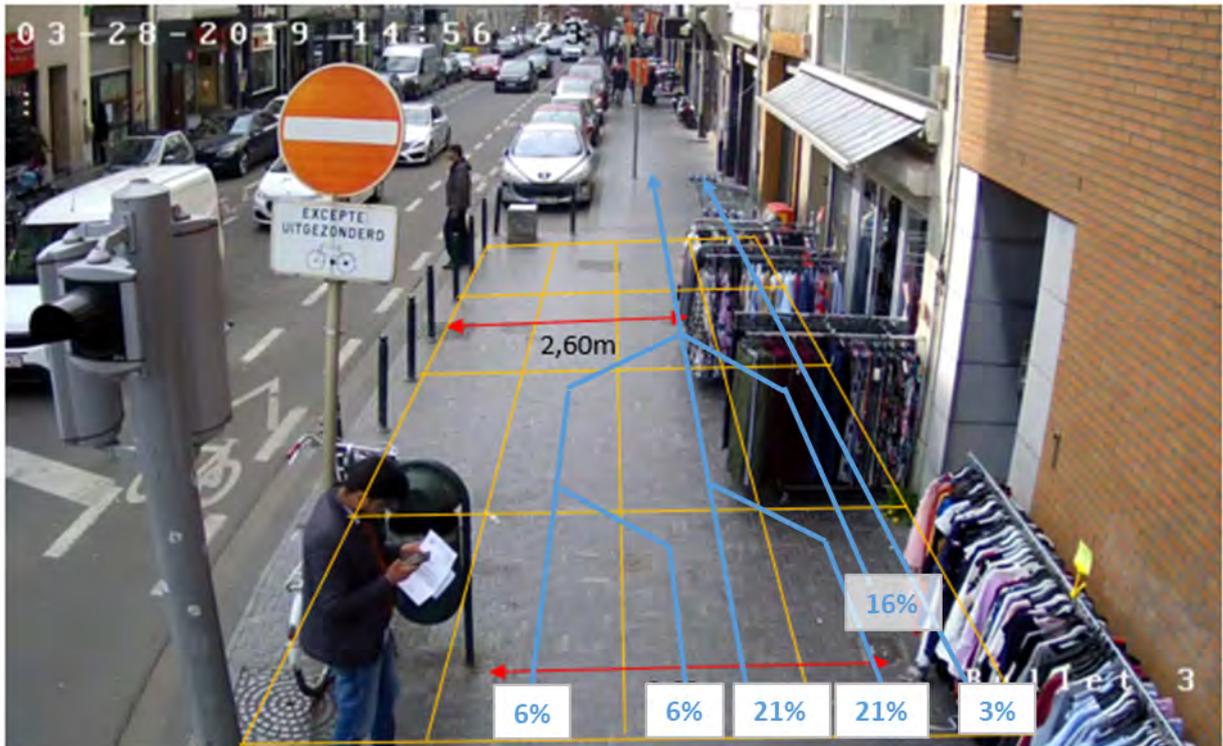
Fig. 79 : Principales trajectoires suivies par les piétons en direction d'étangs noirs, durant les périodes considérées

La faible proportion de trajectoires rectilignes côté façade, en particulier en direction d'étangs noirs s'explique par la présence des étals et caddies, même aux périodes de moindre fréquentation.

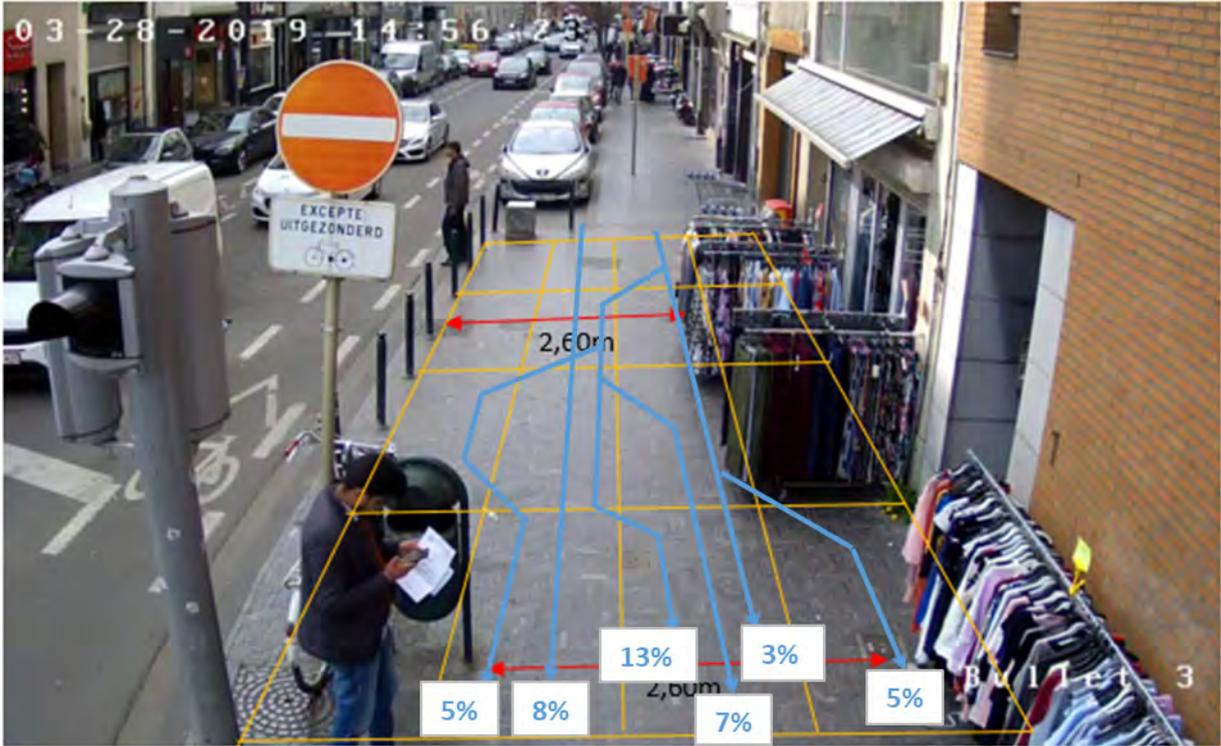
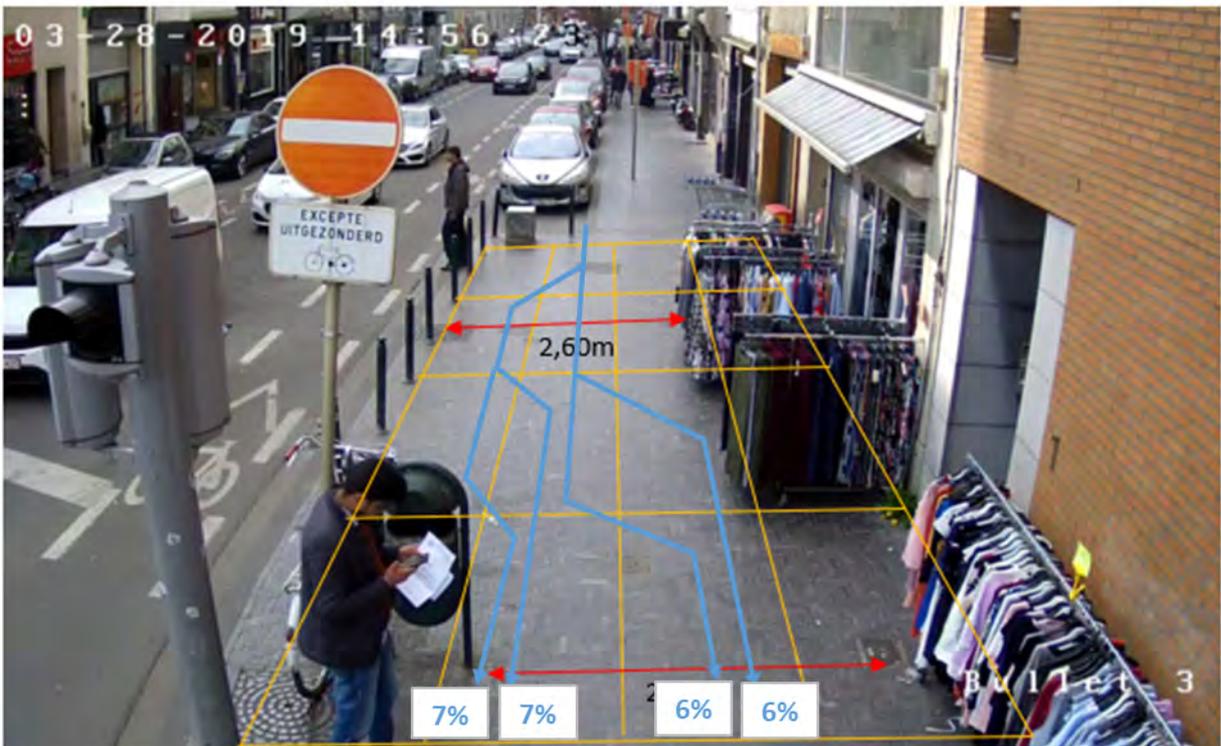
Fig. 82 : Principales trajectoires suivies par les piétons en direction du canal, durant les périodes considérées

- En direction d'étangs noirs: 15% suivent une trajectoire rectiligne au centre, 85% adoptent une trajectoire plus sinueuse influencée par les étals et l'activité autour de ceux-ci ; les principales étant illustrées par la (fig.81) ;
- En direction du canal, 11% suivent une trajectoire rectiligne au centre, 89% adoptent donc une trajectoire plus sinueuse influencée par les étals et l'activité autour de ceux-ci ; les principales étant illustrées par la (fig.82).

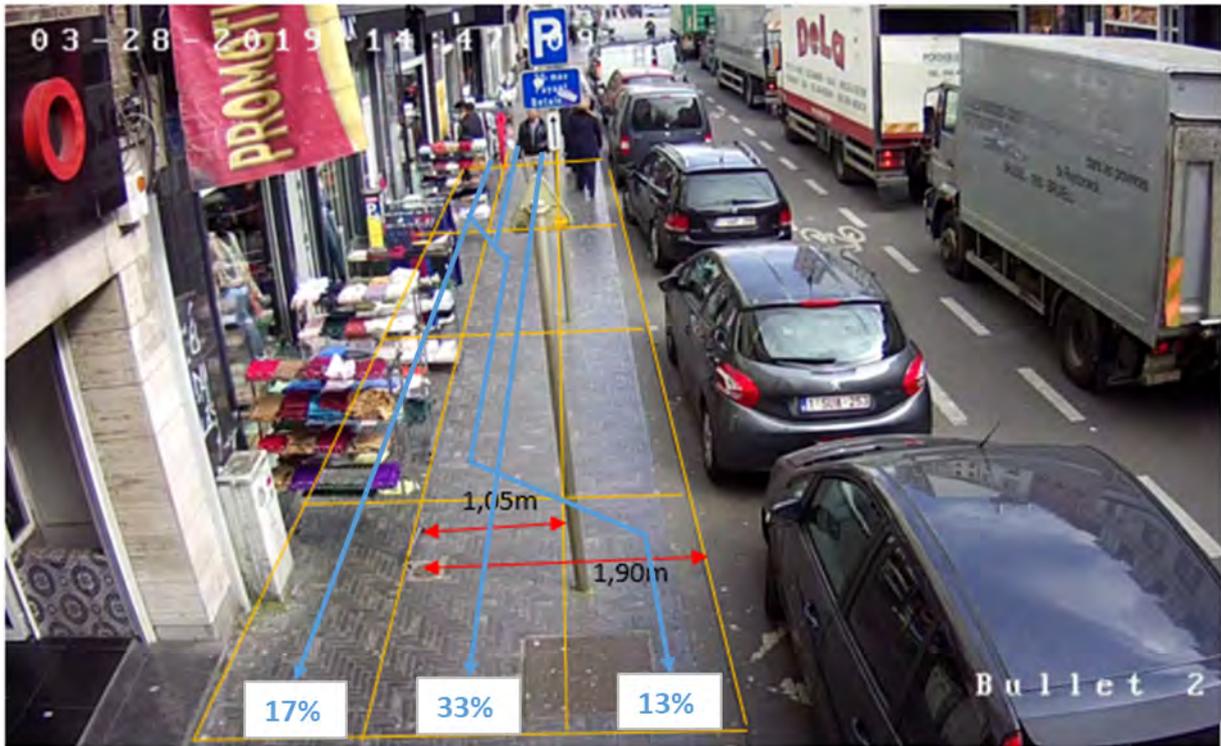
- En direction d'étangs noirs: 17% marchent à droite (trajectoire rectiligne côté façades), 35% marchent au centre et 48% adoptent donc une trajectoire plus sinueuse ; les principales étant illustrées par la (fig.83) ;
- En direction du canal, 6% marchent à droite (trajectoire rectiligne côté chaussée), 32% marchent au centre (trajectoire rectiligne), 29% marchent à gauche (trajectoire rectiligne côté façades) et 33% adoptent donc une trajectoire plus sinueuse (fig. 84).

Fig. 83 : Principales trajectoires suivies par les piétons en direction d'étangs noirs, durant les périodes considérées

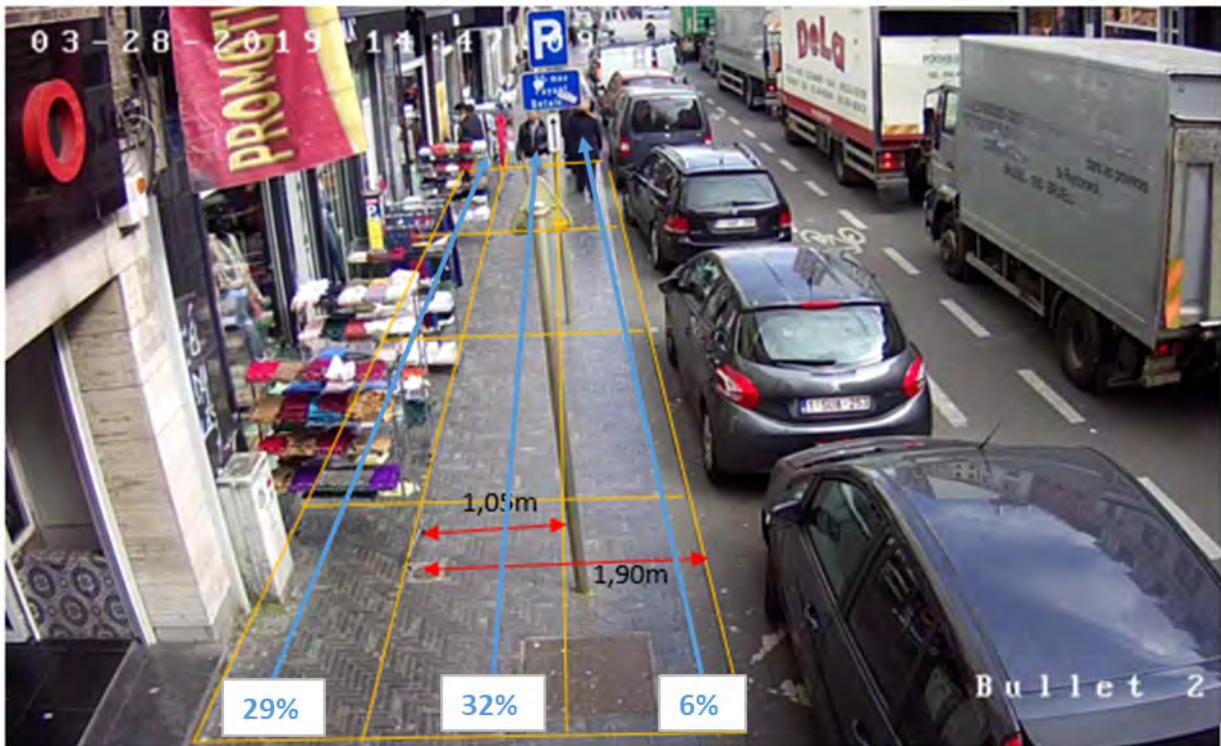
Fig. 84 : Principales trajectoires suivies par les piétons en direction du canal, durant les périodes considérées

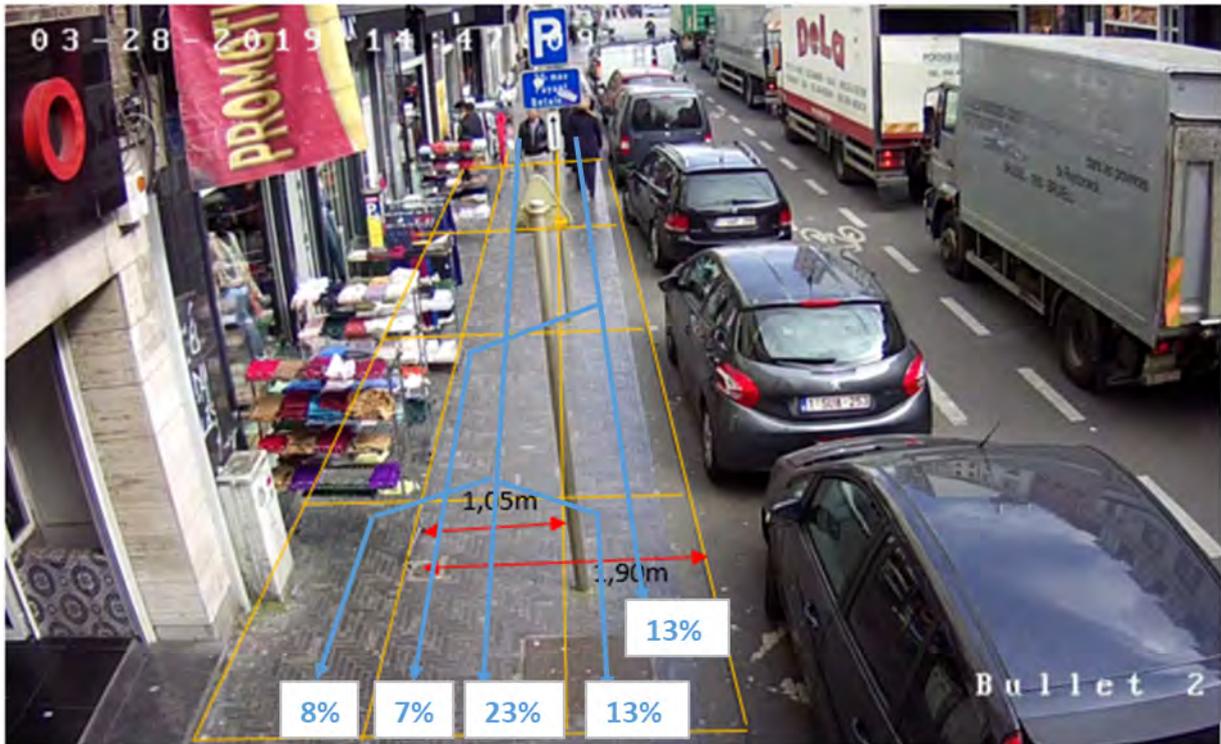
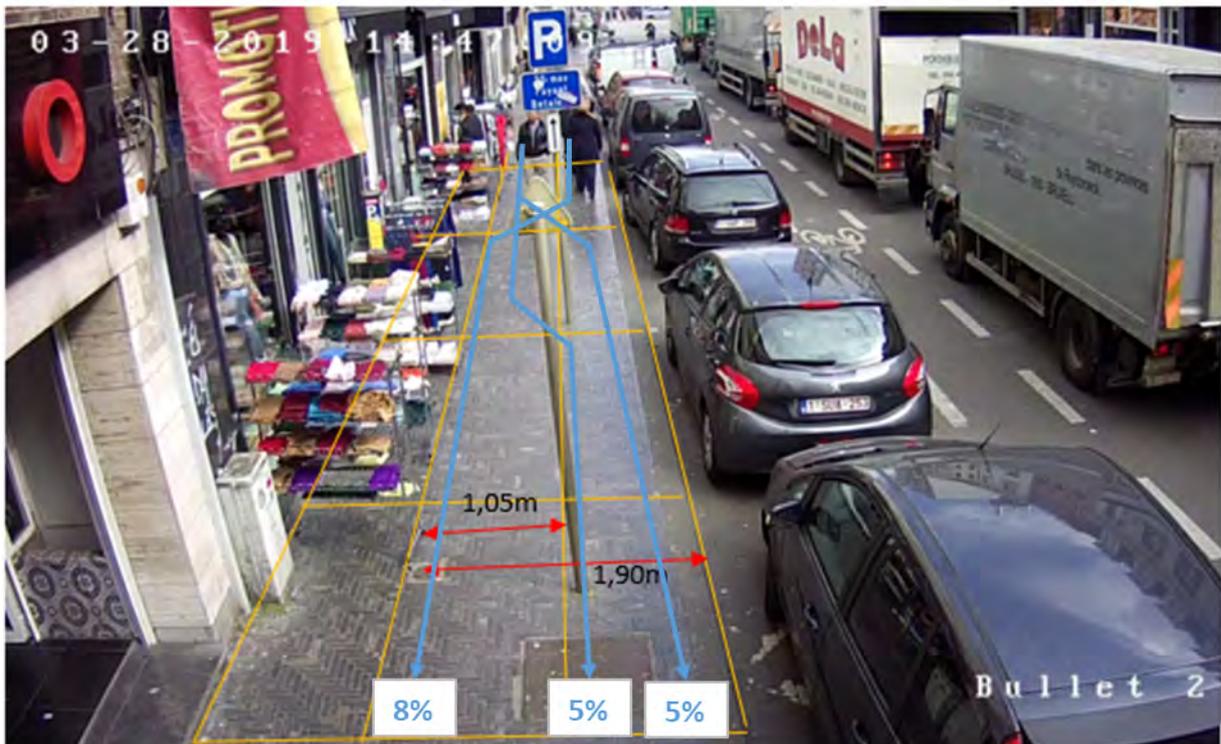
Fig.86 : Principales trajectoires suivies par les piétons en direction du canal, durant les périodes considérées

- En direction du canal, 22% marchent à droite (trajectoire rectiligne côté chaussée), 21% suivent une trajectoire rectiligne au centre, et 57% adoptent donc une trajectoire plus sinueuse influencée par les étals et l'activité autour de ceux-ci ; les principales étant illustrées par la (fig.86).

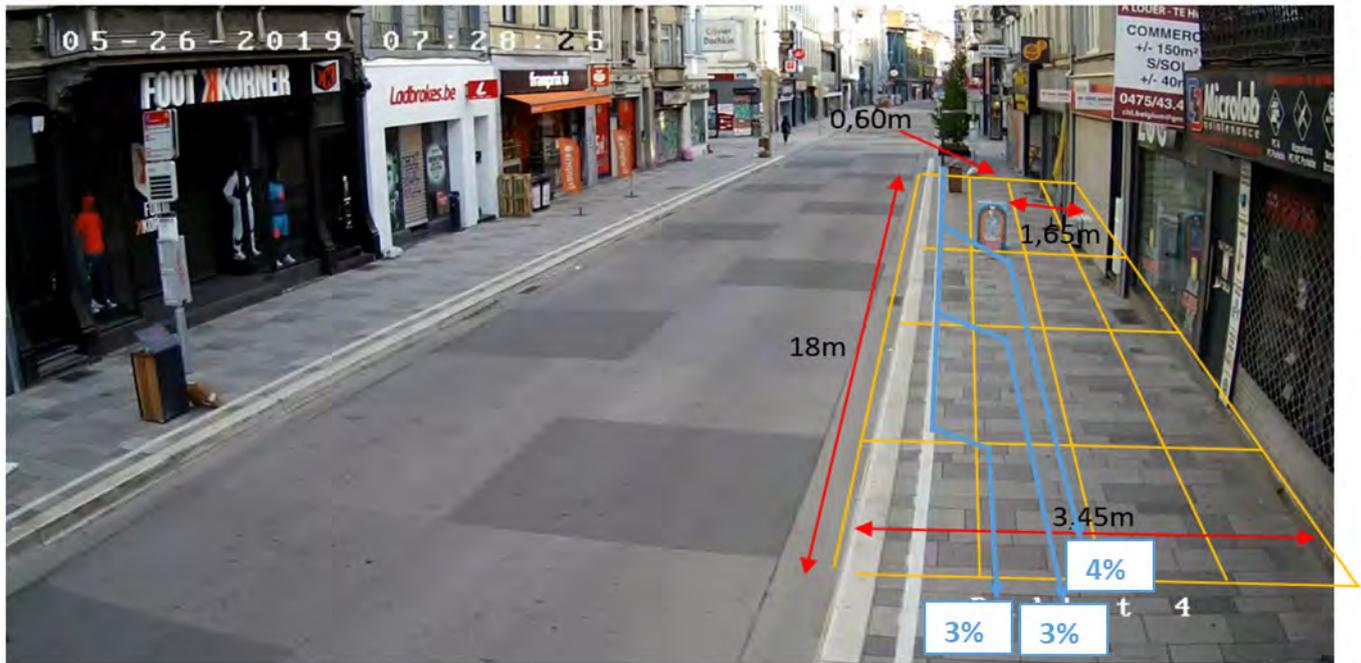
Fig. 90 : Principales trajectoires suivies par les piétons en direction de F. Cocq, durant les périodes considérées

- En direction de la petite ceinture, 4% marchent à droite (trajectoire rectiligne côté façades), 18% suivent une trajectoire rectiligne au centre du trottoir, 2% marchent à gauche (trajectoire rectiligne côté chaussée) et 76% adoptent donc une trajectoire plus sinueuse ; les principales étant illustrées par la (fig.89) ;
- En direction de F. Cocq, 18% suivent une trajectoire rectiligne au centre du trottoir, 5% marchent à droite (côté chaussée) selon une trajectoire rectiligne, et 77% adoptent donc une trajectoire plus sinueuse ; les principales étant illustrées par la (fig.90).

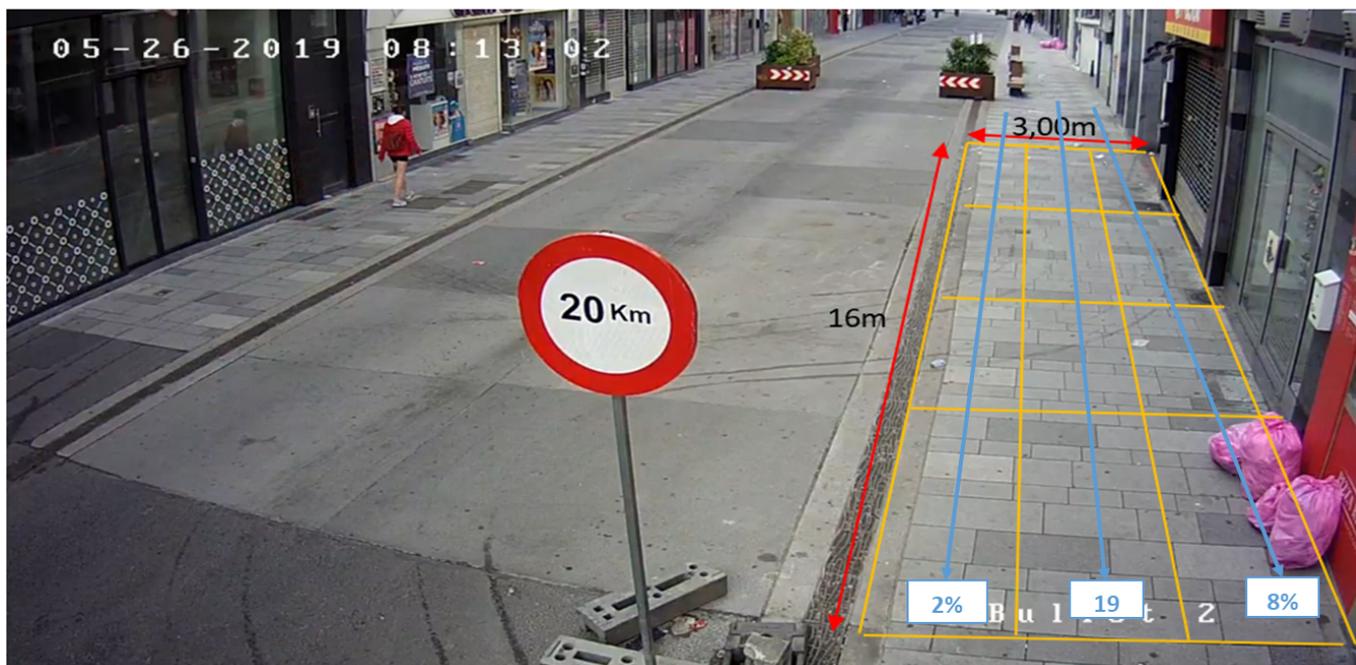
Fig.92 : Principales trajectoires suivies par les piétons en direction de la petite ceinture, durant les périodes considérées

- En direction de F. Cocq, 20% marchent à droite (trajectoire rectiligne côté façades), 15% marchent en ligne droite au centre du trottoir et 65% adoptent donc une trajectoire plus sinueuse ; les principales étant illustrées par la (fig. 91) ;
- En direction de la petite ceinture, 8% marchent à gauche (trajectoire rectiligne côté façades), 19% marchent en ligne droite au centre du trottoir, 2% marchent à droite côté chaussée (trajectoire rectiligne), et 71% adoptent donc une trajectoire plus sinueuse ; les principales étant illustrée par la (fig. 92).

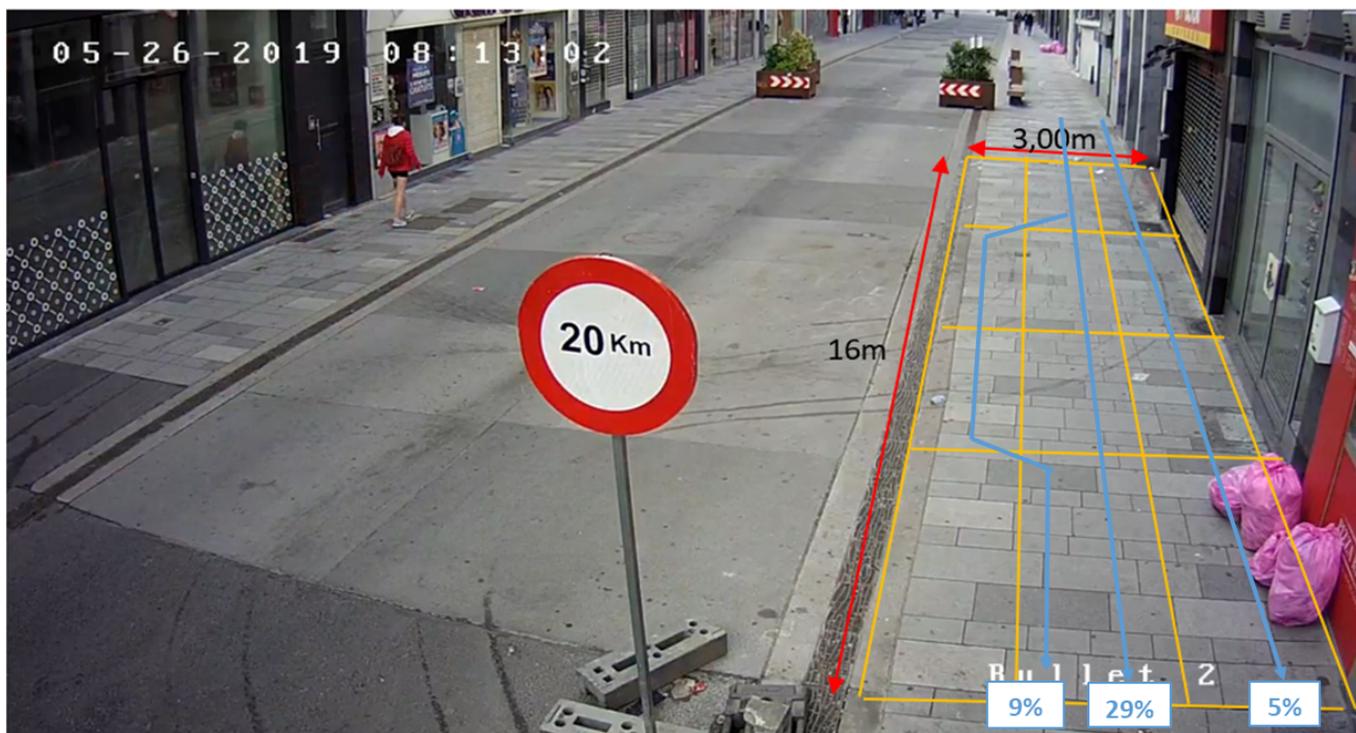
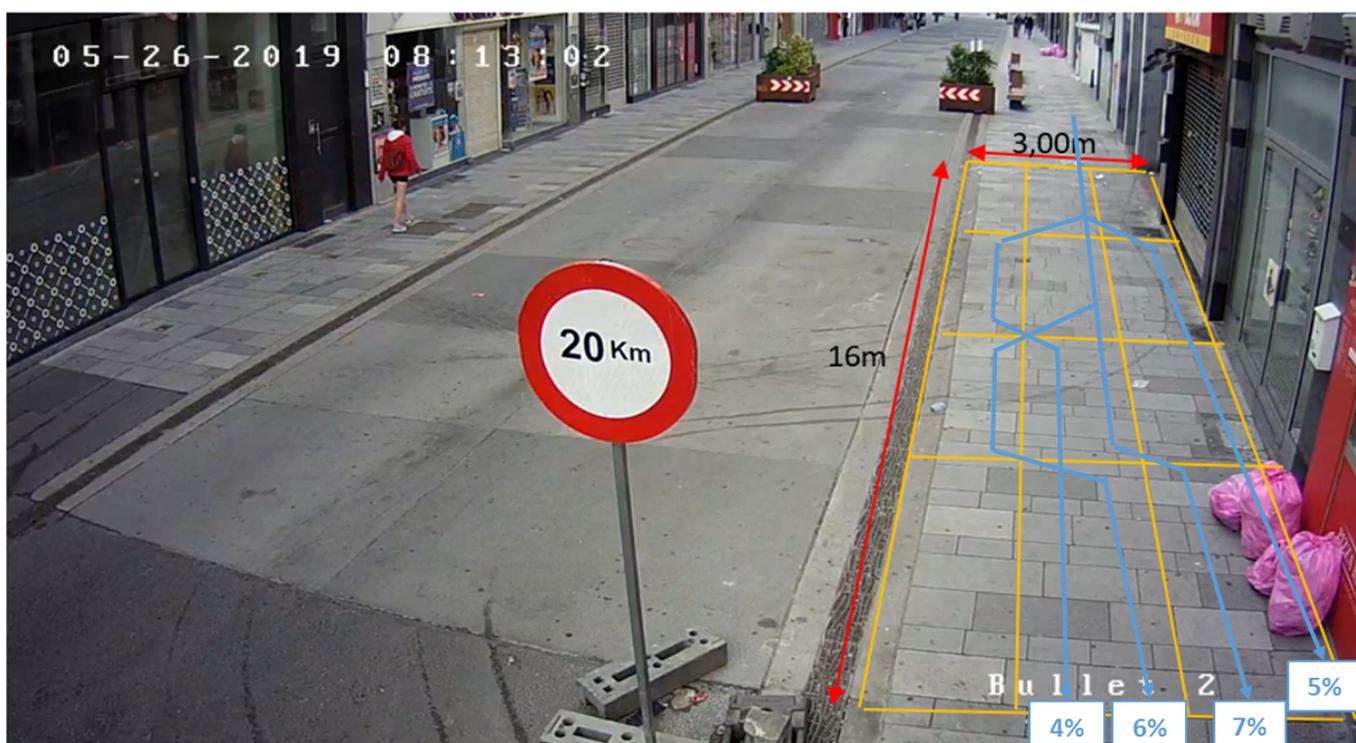
Fig.94 : Principales trajectoires suivies par les piétons en direction de la petite ceinture, durant les périodes considérées

- En direction de F. Cocq, 28% marchent à droite (trajectoire rectiligne côté façades), 12% suivent une trajectoire rectiligne au centre du trottoir et 60% adoptent donc une trajectoire plus sinueuse ; les principales étant illustrées par la (fig.93),
- En direction de la petite ceinture, 5% marchent à gauche (trajectoire rectiligne côté façades), 29% suivent une trajectoire rectiligne au centre du trottoir, et 66% adoptent donc une trajectoire plus sinueuse ; les principales étant illustrées par la (fig.94).

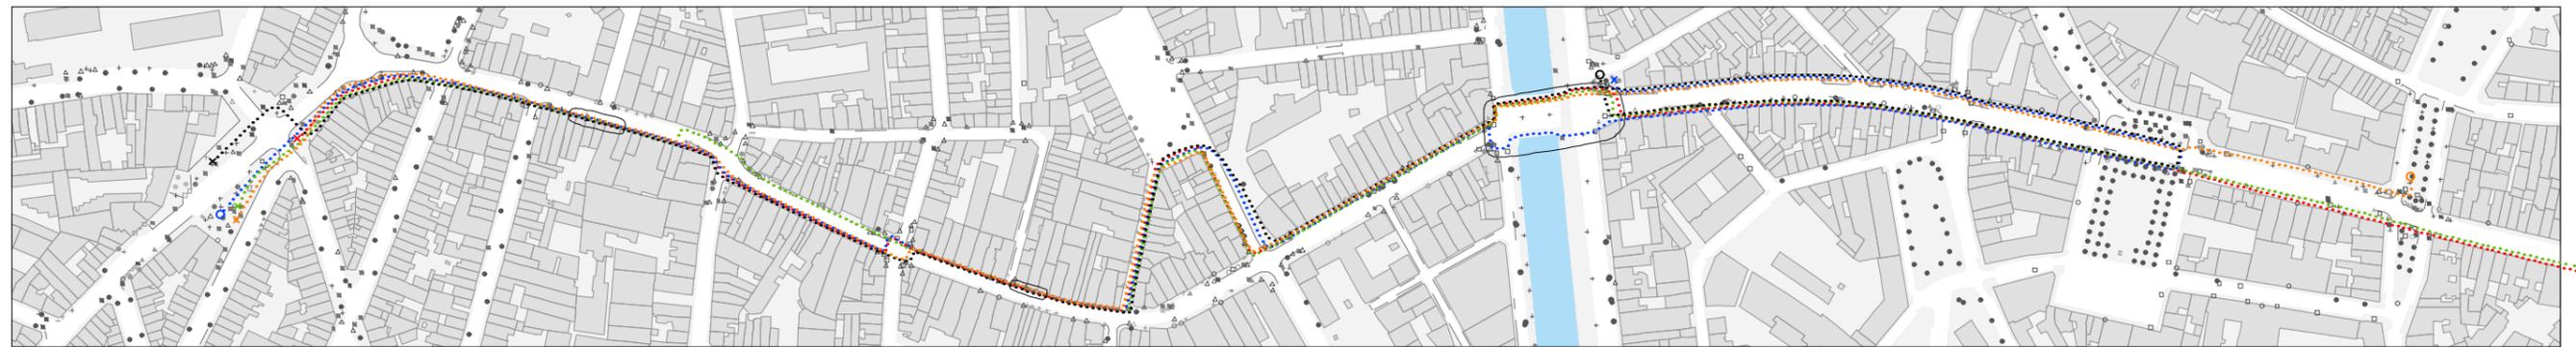
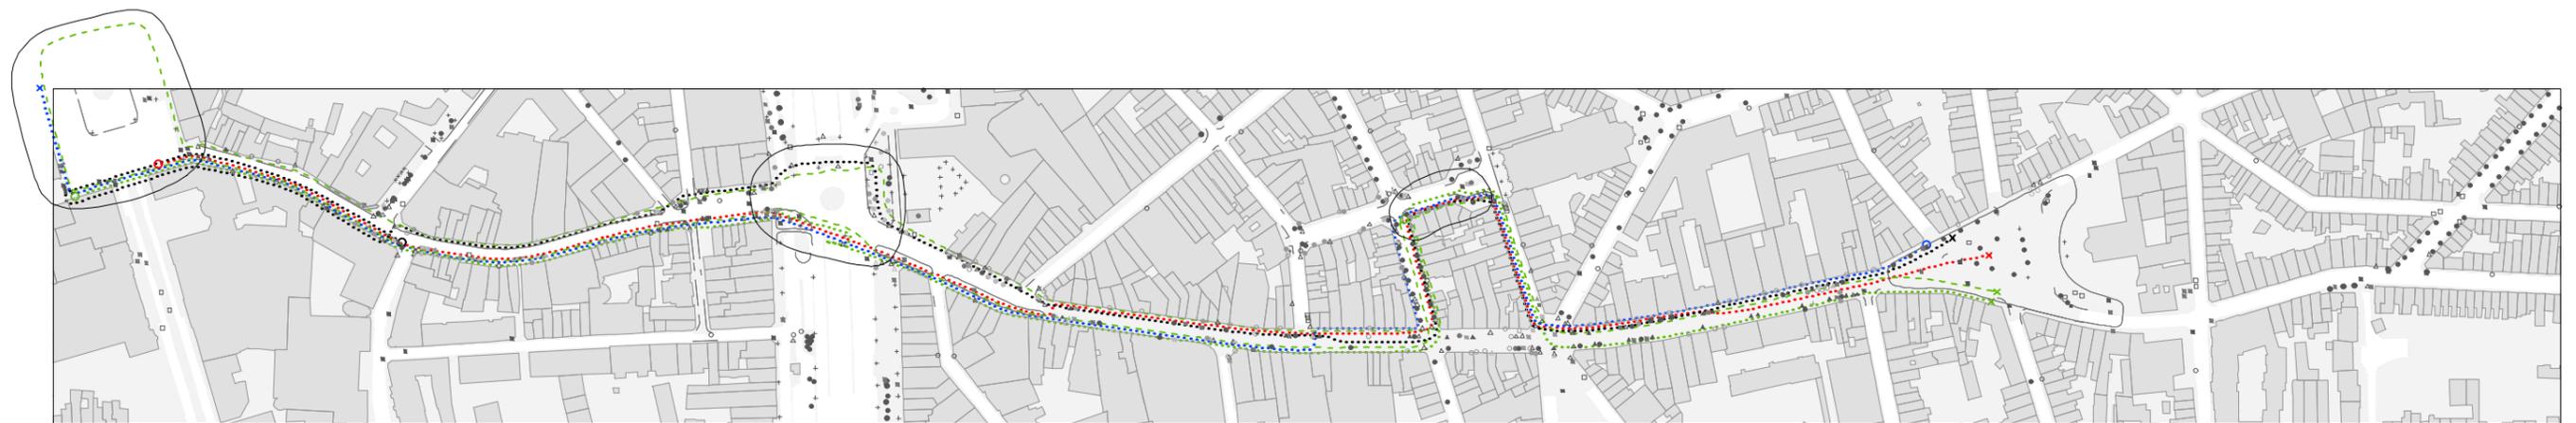
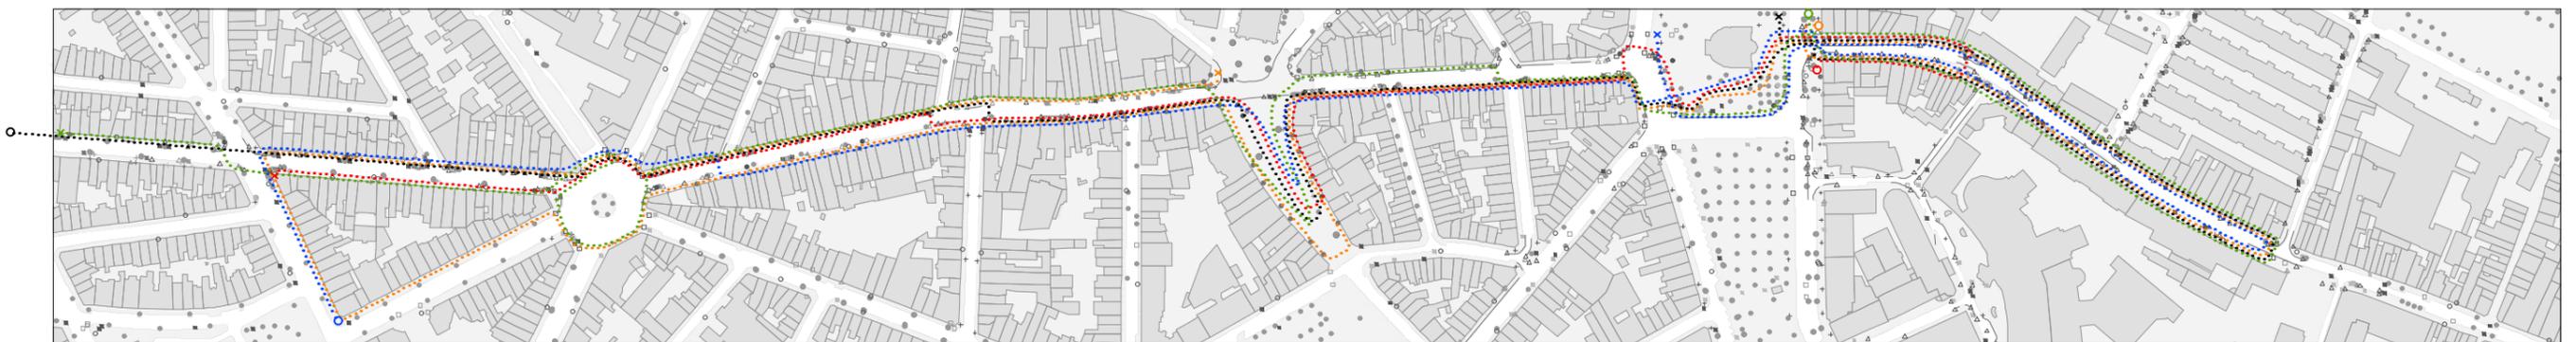
Fig.106 : Parcours

La deuxième est le parcours en lui-même. Il s'étend sur la longueur des cadrages déterminés dans le paquet de travail 2 (voir point 3). Les cartes suivantes (fig.106) reprennent l'ensemble des parcours réalisés. Chacun durait approximativement trente minutes, à l'exception d'un parcours qui s'est déroulé sur près de 1h30.

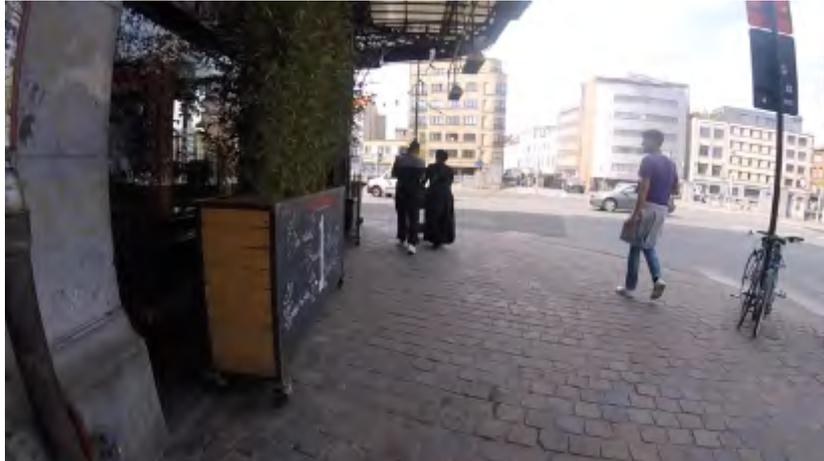
Certains éléments peuvent être décriés comme gênants en raison de leur absence. Cela concerne les dalles podotactiles et les feux sonores. Ils visent spécifiquement les personnes déficientes visuelles qui s'appuient dessus pour palier à leur manque de repères. Leur présence est d'autant plus importante que les traversées sont peu « lisibles » et qu'elles croisent des voiries où la circulation est importante (fig.108).

Fig.108 : Manque de lisibilité du cheminement depuis la Chaussée de Gand vers la traversée de la petite ceinture.

Les endroits de nos lieux d'étude les plus touchés sont les traversées de la petite ceinture. Elles se révèlent très compliquées en raison du flux automobile important et de la longueur de la traversée. De plus, comme le montre la photo ci-dessus, elles sont en général assez peu claires en raison du passage qui n'est pas dans la continuité du déplacement.

La figure 107 illustre la vue lorsque le piéton vient de la Rue Dansaert (rue de droite sur le plan, en fig.108). La trajectoire instinctive voudrait que l'on se dirige en ligne droite vers le coin du bâtiment en face. Or, aucune marque au sol n'avertit la personne aveugle qu'il faut prendre la rue de gauche pour trouver le passage pour piéton.

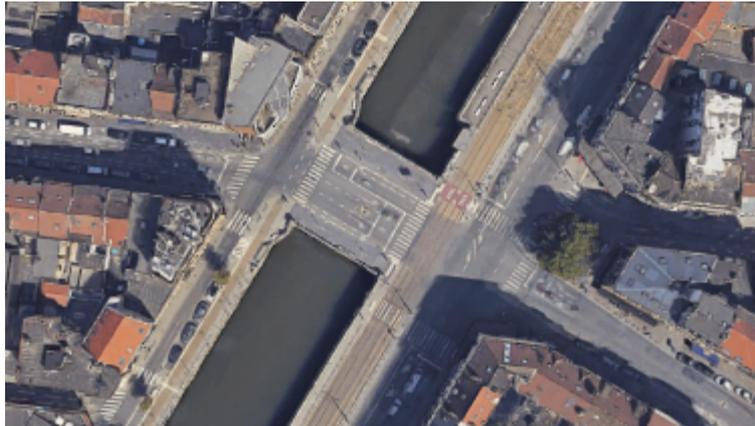
Fig.109 : Vue aérienne de la jonction entre la Chaussée de Gand et la Rue Dansaert, traversée de la petite ceinture (Source : Google Maps).

En raison de son caractère englobant, il est difficile de mettre en évidence tel ou tel élément en particulier. Mais nous pouvons tout de même pointer la continuité de la trajectoire comme un déterminant de cette lisibilité. En cela, le cas le plus exemplatif est la traversée du canal entre la Chaussée de Gand et la Rue Antoine Dansaert. Comme nous pouvons le voir (fig.109), les traversées ne sont jamais dans la continuité du cheminement et nécessite un décalage important pour arriver sur le passage piéton. Pourtant aucun aménagement n'accompagne la personne aveugle jusqu'à lui, ni rien ne lui indique que la traversée ne se fait pas dans la continuité de son parcours.

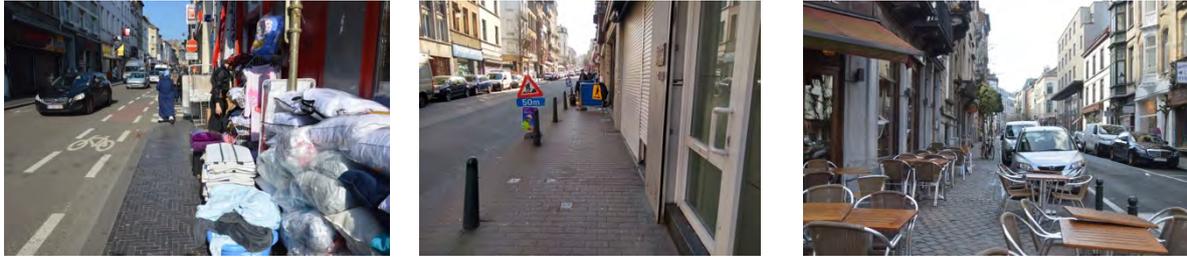
Parmi l'ensemble des images présentées, trois atteignent ou dépassent le score de 4/5 de moyenne pour l'ensemble des participants (fig.110). Elles sont ordonnées de la plus gênante à la moins gênante :

Fig.110 : Situations de gênes ayant obtenu un score égal ou supérieur à 4/5 en moyenne.

La première et dernière image illustrent non pas la présence d'un obstacle à surmonter, mais une largeur de trottoir disponible très faible. Pour peu que le flux de piétons soit important ou que la personne se retrouve avec un autre PMR, le passage deviendrait vite problématique. Celle du milieu évoque un passage totalement impossible pour les personnes en chaise roulante, et plus compliqué pour les parents avec poussette ou les seniors avec déambulateur. Notons que pour les deux dernières, les personnes disposant d'un chien guide ont donné une note bien inférieure à la moyenne.
