"Gênes piétonnes dans les rues commerçantes"

Rapport de recherche

| **Gênes piétonnes dans les rues commerçantes** |

Novembre 2019

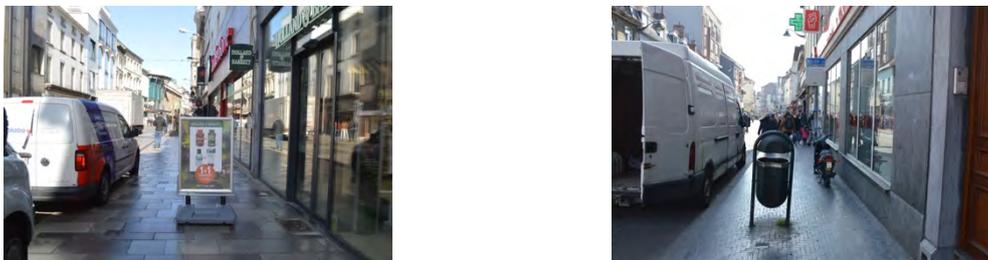
Deux images ont dépassé les 3,50 de moyenne (fig.111) :

Fig.111 : Situations de gênes ayant une moyenne comprise entre 3,50 et 4/5.

Hormis le peu de passage qu'elle laisse sur les côtés, la première image obtient très certainement une partie de son score en raison de sa 'non légitimité', en lien avec ce que nous avons évoqué sur les gênes non tolérées (voir point 5.3.1.1, c). La seconde illustre un mauvais positionnement des gênes sur le trottoir. Une meilleure réflexion sur leur emplacement aurait facilement diminué la gêne occasionnée, par exemple en plaçant la poubelle dans l'alignement du poteau ou en optant pour un modèle qui se fixe dessus.

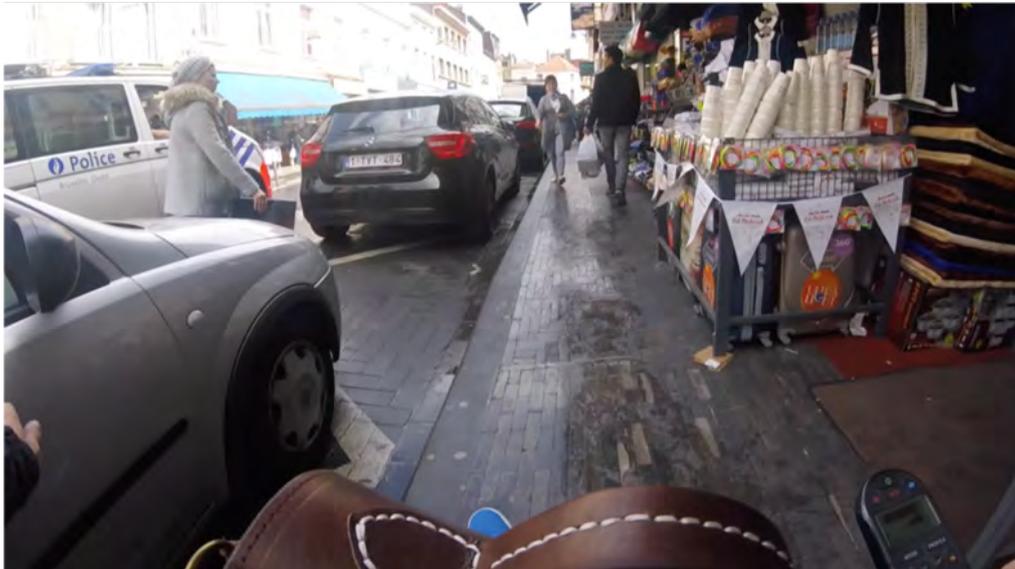
Fig.113 : Épisode du revêtement glissant.

Heureusement pour lui, sa condition physique lui permettait de s'appuyer sur la voiture pour se stabiliser et tout de même réussir à repartir. Mais tous nos participants en chaise n'en auraient pas été capables et auraient dû faire appel aux personnes présentes pour les sortir de la situation.

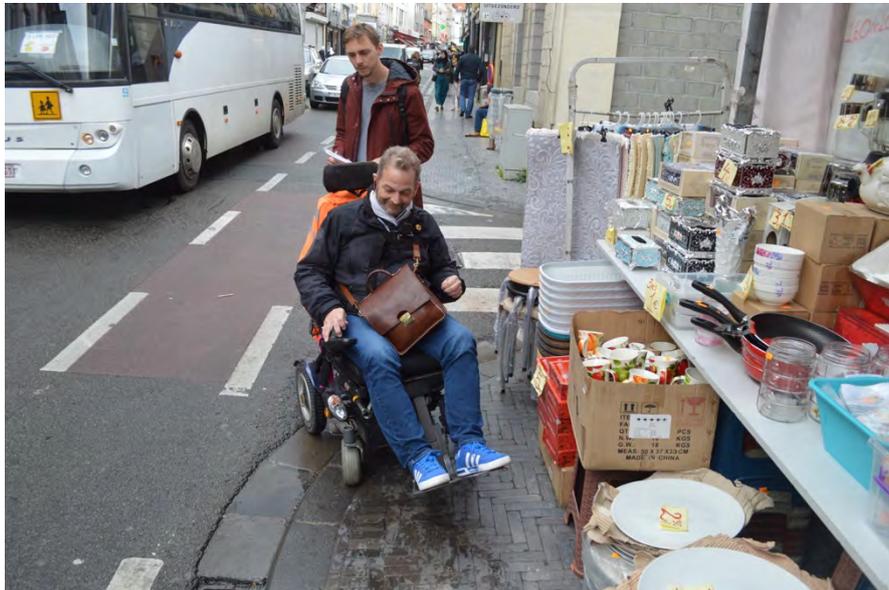
Fig.115 : Passage d'une bordure problématique et revêtement glissant.

Notre même participant en chaise électrique s'est trouvé en difficulté pour monter sur le trottoir. A nouveau, il s'est mis à glisser à cause du revêtement et de la pluie, auxquels s'est ajouté la bordure du trottoir qui, bien que basse, constituait un obstacle (fig.115). L'espace extrêmement faible dont il disposait compliquait encore la manœuvre, tout coup d'accélération risquant d'envoyer le participant au milieu des étalages.

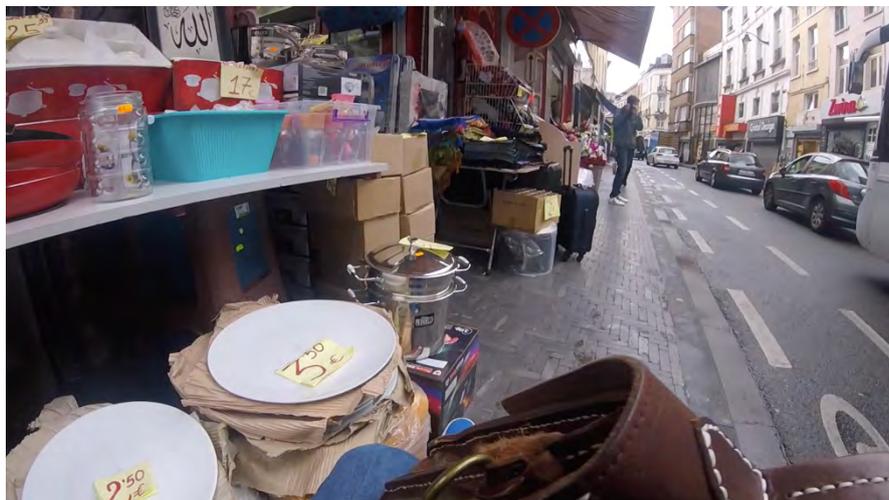
La place prise par les étalages soulève un autre problème (fig.116). En cas de grande affluence, et au regard du faible espace disponible, le croisement est très difficile. Une partie des piétons utilise la piste cyclable pour éviter les personnes venant d'en-face ou celles qui regardent les étalages. Mais il arrive aussi que des personnes doivent attendre au milieu du passage piéton pour que de l'espace se libère sur le trottoir et ainsi s'y engager.

Fig.116 : Emprise des étalages sur le trottoir.

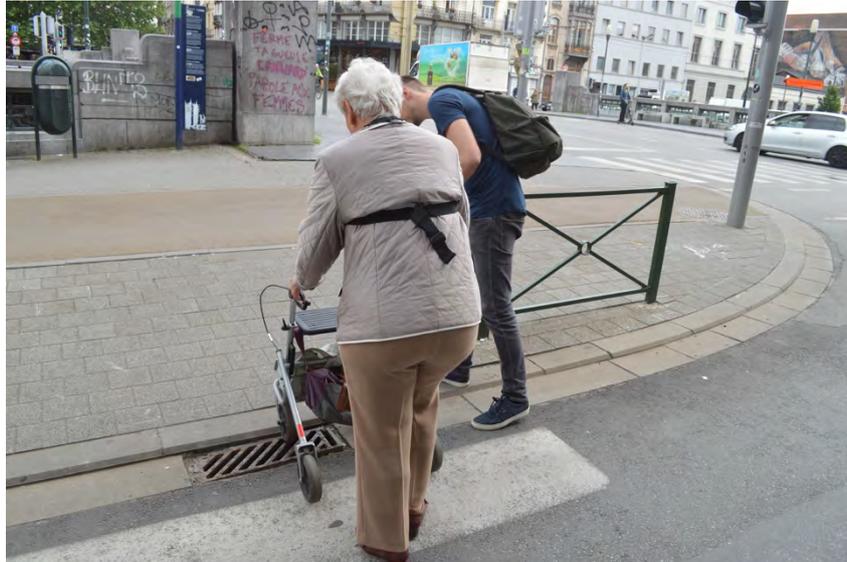
Cette traversée comporte également un avaloir au milieu du passage, ce qui est proscrit par les directives d'aménagement des traversées (fig.118). Son placement soit en amont, soit en aval, ou mieux aux deux, permet d'éviter que les roues ou les cannes ne s'y coincent, mais également préviennent la présence d'eau sur les passages.

Fig.118 : Présence problématique d'un avaloir au milieu d'un passage pour piétons.

La figure 118 illustre également le problème des pistes cyclables et de son feu. Le premier est lié à la circulation des vélos qui peuvent entrer en collision avec des piétons (pensons, par exemple, aux personnes aveugles) ou à leur arrêt au milieu du trottoir en raison du feu. L'autre problème provient de la bordure qui encadre la piste cyclable. Pour les participants aveugles et les chiens guides, il s'agit d'une bordure qui peut être assimilée à une extrémité de trottoir.

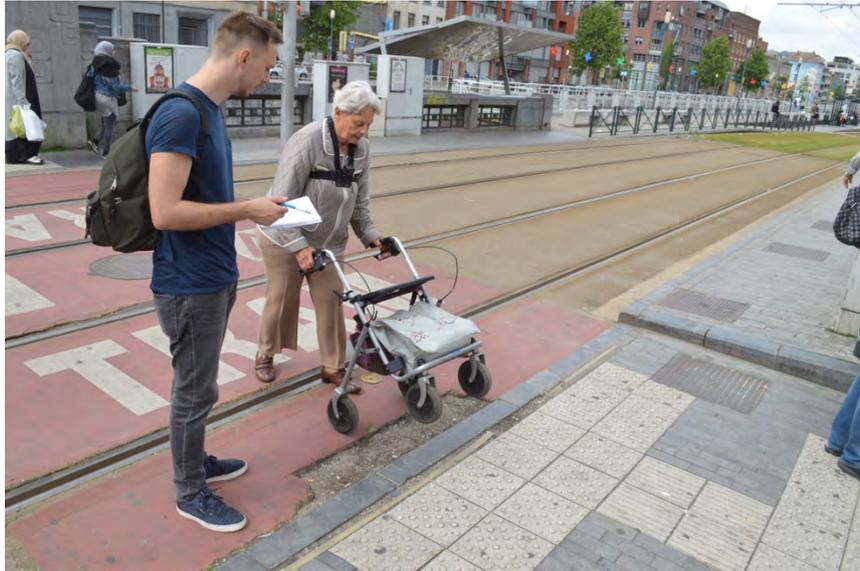
Le passage de tram en face du café Walvis est le lieu de deux gênes. La première est un trou important au milieu du passage juste avant la bordure, rendant compliqué d'accéder à l'îlot (fig.119). La seconde est liée à l'étroitesse de l'îlot. Une participante avec une poussette débordait presque de l'espace et elle éprouvait un sentiment d'insécurité à avoir son bébé aussi proche du trafic, et son dos du tram (fig.120).

Fig.119 : Problème de revêtement sur la traversée de la voie de tram.

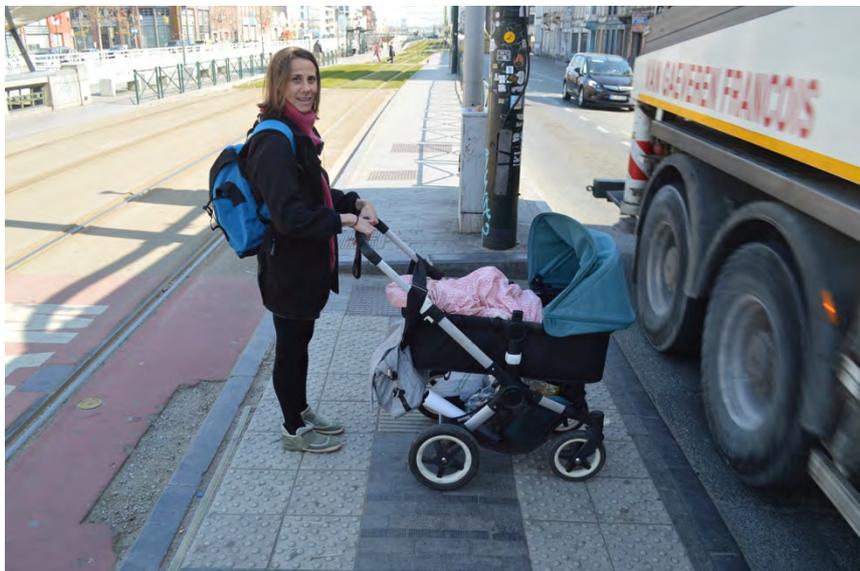
Fig.120 : Étroitesse de l'îlot entre la voie de tram et la voirie.

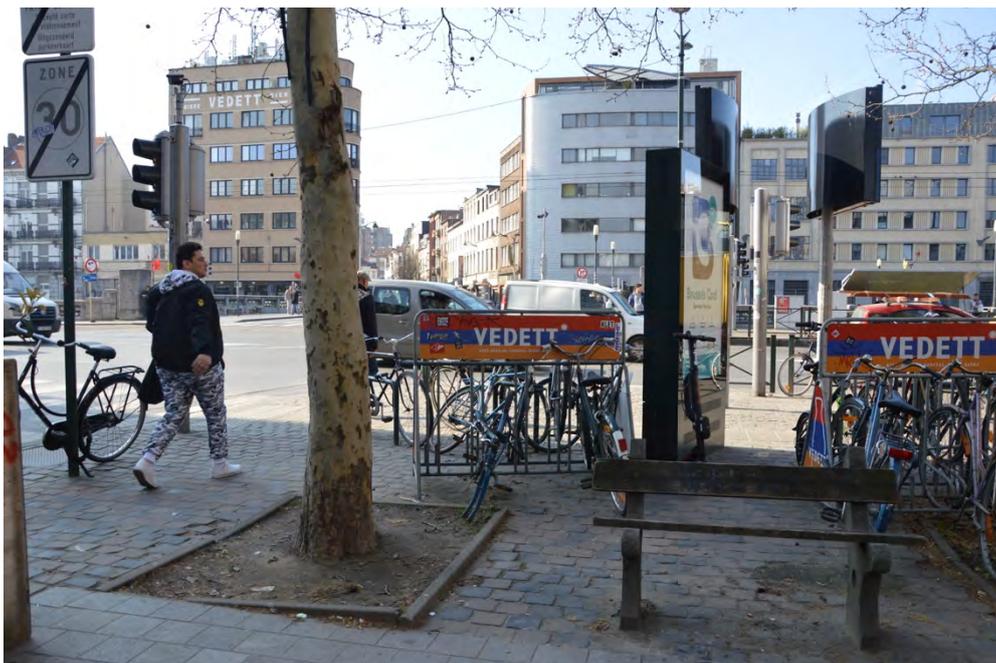
Enfin, l'espace devant le café Walvis est très fortement encombré. On y trouve la terrasse du café délimitée avec des bacs de plantes et ses nombreuses chaises et tables, mais également des râteliers pour attacher les vélos, un certain nombre de poteaux et de lampadaires où sont souvent attachés des vélos et scooters, un panneau publicitaire, un banc, deux arbres, une poubelle, des potelets et un abribus laissant peu d'espace pour passer (sans compter les personnes qui peuvent attendre leur bus). Il n'est pas surprenant que, dans un lieu aussi encombré, le passage peut se révéler compliqué (fig.121).

Fig.121 : Encombrement de la zone à proximité du Walvis.

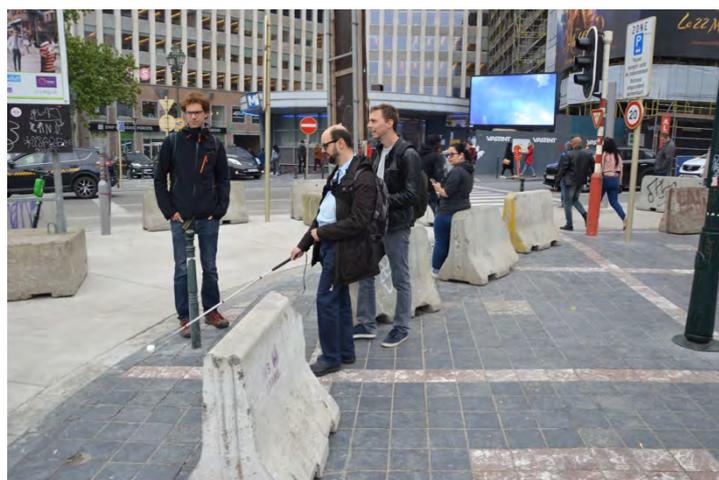
Durant nos parcours, il n'y avait aucun feu sonore ni dalle podotactile (fig.127). Nous ne savons pas si ce problème sera fixé lorsque les travaux se termineront. Mais, étant donné le trafic important et le manque de repères, leur absence se révèle très problématique pour les personnes aveugles.

Fig.127 : Absence de dispositifs pour les personnes aveugles ou malvoyantes.

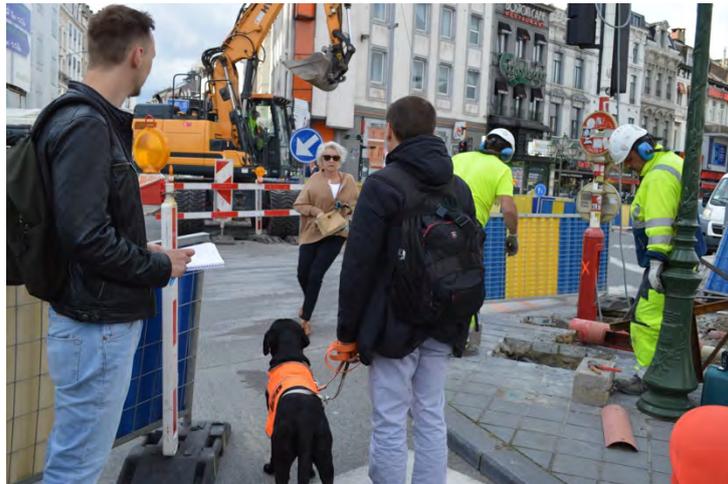
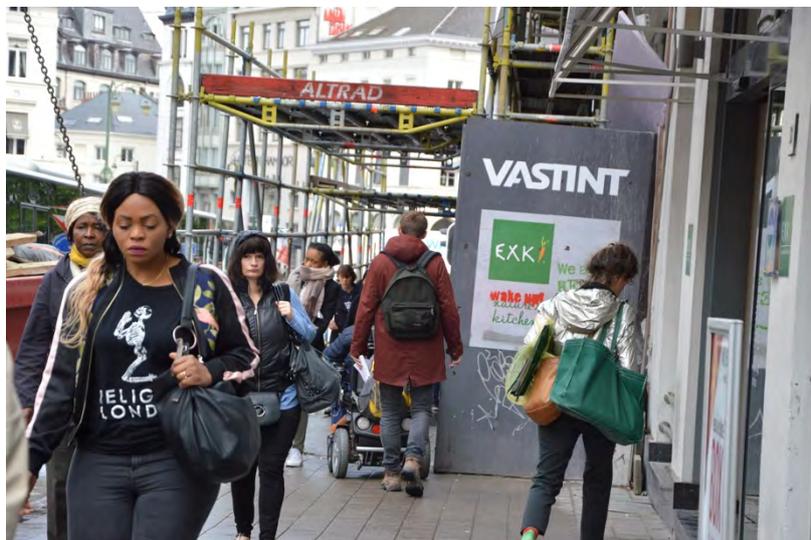
De plus, les travaux en eux-mêmes constituent des gênes importantes (figs 128 et 129). A plusieurs endroits, ils rendent le passage difficile, en particulier pour les fauteuils roulants. Les dispositifs pour pallier les travaux ne sont également pas correctement installés ou ne sont pas pensés pour permettre

le passage des fauteuils. Enfin, ils sont la source de bruits importants, ce qui enlève aux aveugles un des seuls repères dont ils disposent au niveau de cette traversée.

Fig.128 : Forte présence des travaux.

Fig.129 : Forte présence des travaux.

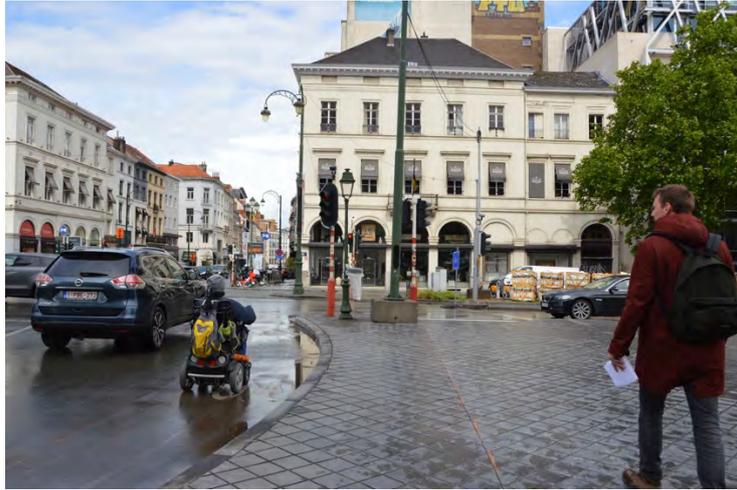
Fig.130 : Problème au niveau de la traversée.

Le revêtement est fort abîmé à certains endroits, en partie en lien avec les travaux. De manière générale, la pierre bleue utilisée se révèle glissante par temps de pluie. Enfin, citons l'îlot central de la traversée en deux parties (côté Toison d'Or) dont la bordure est abaissée d'un côté mais pas de l'autre (figs 130 et 131). Une participante en chaise roulante est ainsi montée, l'a traversée avant de se rendre compte qu'elle ne pouvait pas descendre de l'autre côté. Elle a dû faire demi-tour et emprunter la chaussée au milieu de la circulation pour pouvoir traverser. Ce genre de situation est suffisamment courante pour que les personnes en chaise l'anticipent et, quand ils ont un doute, optent de préférence pour la chaussée.

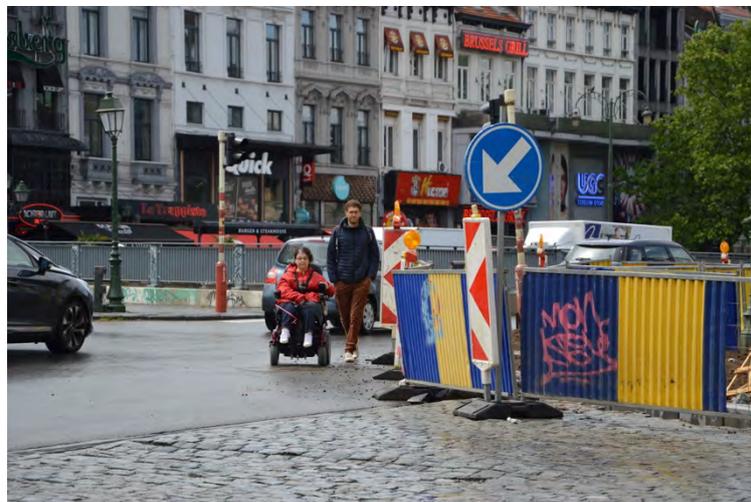
Fig.131 : Problème au niveau de la traversée.

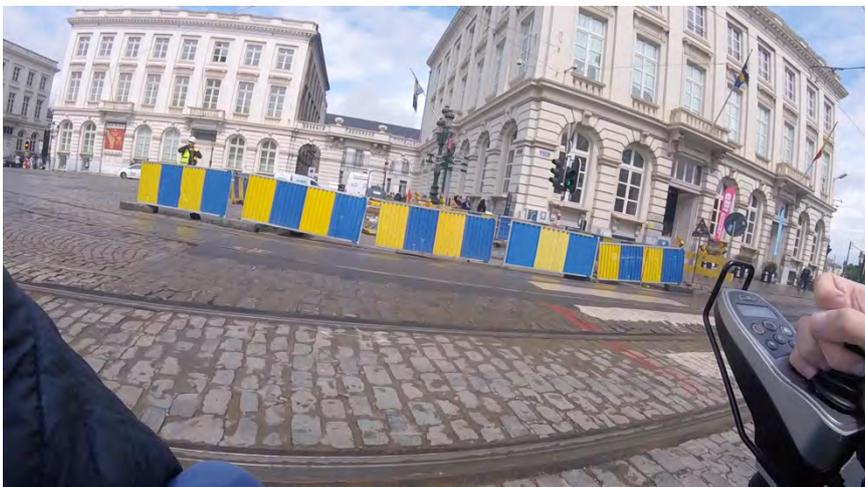
La chaussée est à nouveau privilégiée en raison de ces difficultés aux traversées. Or, circuler sur la place est très désagréable étant donné l'état des pavés sur la place (fig.133). Notons également l'absence de dalles podotactiles et de feux sonores. Enfin, des travaux étaient en cours durant certains de nos parcours. A nouveau, les PMR n'ont pas été réellement pris en compte.

Fig.133 : Revêtement de la Place Royale.

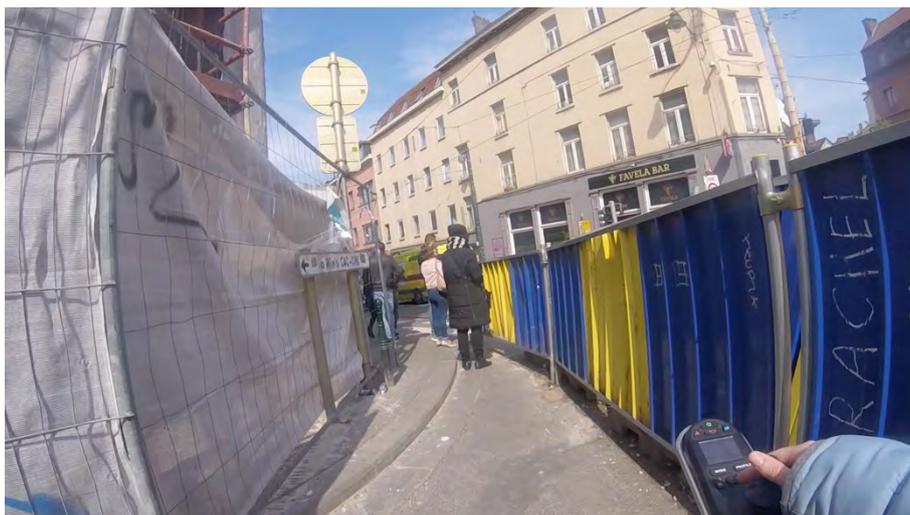
Le cas de notre participante illustre bien cette difficulté (extrait vidéo 5, voir point 8.5). Aucune indication n'avertit le piéton de l'impossibilité de passer en chaise roulante. Elle s'est retrouvée devant la bordure, a cherché un moyen de la contourner avant de décider de faire demi-tour. Étant donné la taille du rond-point et ses nombreux feux, elle a mis plus de 6 minutes pour accéder à la Chaussée de Waterloo à partir de ce moment.

Fig.135 : Emprise des travaux et bordure problématique.

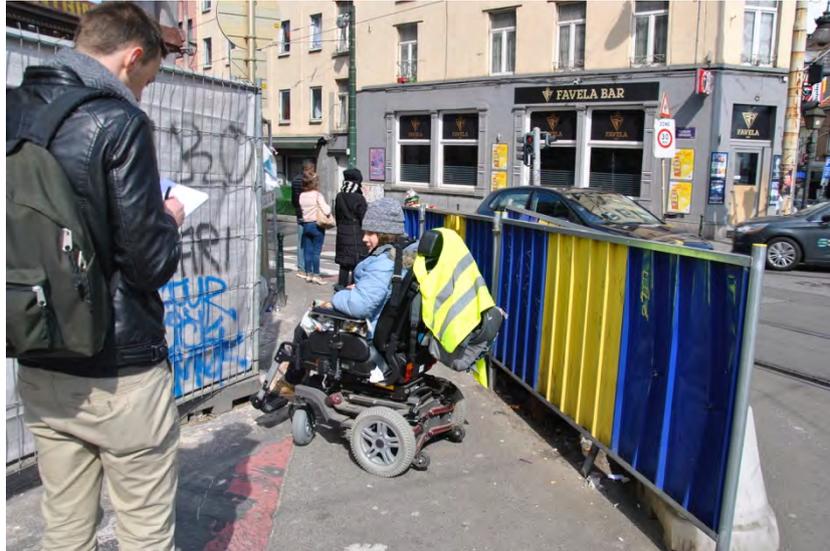
Fig.136 : Emprise des travaux et bordure problématique.

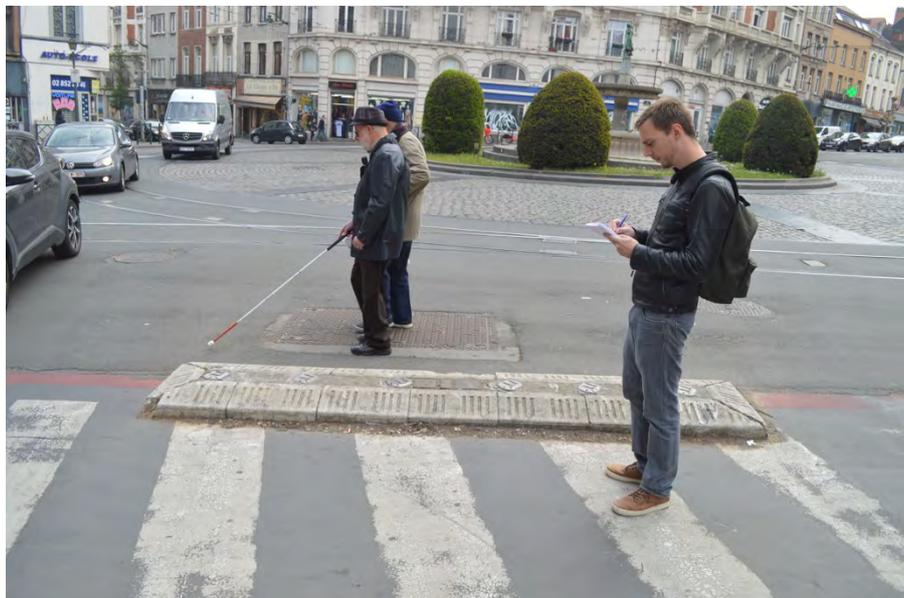
Cette gêne est la plus marquante mais elle n'est pas la seule. Comme dit précédemment, le rond-point est grand, compliqué, est au centre d'importants flux de circulation (dont des trams) et comporte de nombreux feux de circulation. Pour les personnes aveugles, cette difficulté de traverser le rond-point est renforcée par l'absence de tout feu sonore et dalle podotactile, mais aussi par un certain manque de repères. Rien aux traversées n'indique la direction à prendre. Elles s'engagent donc sur la voirie au risque de se retrouver au milieu de la circulation, risque d'autant plus grand qu'elles ne se déplacent en général pas en ligne droite. Après avoir informé à notre participant que le feu était passé au vert et qu'il pouvait traverser, il s'est rapidement retrouvé en dehors du passage pour piéton et aurait fini au milieu du rond-point plutôt que sur le trottoir s'il n'avait pas reçu d'aide (fig.137). Enfin, le revêtement se révèle gênant pour les personnes en fauteuil roulant et il est, par endroit, en mauvais état.

Fig.137 : Traversée problématique pour les aveugles et malvoyants.

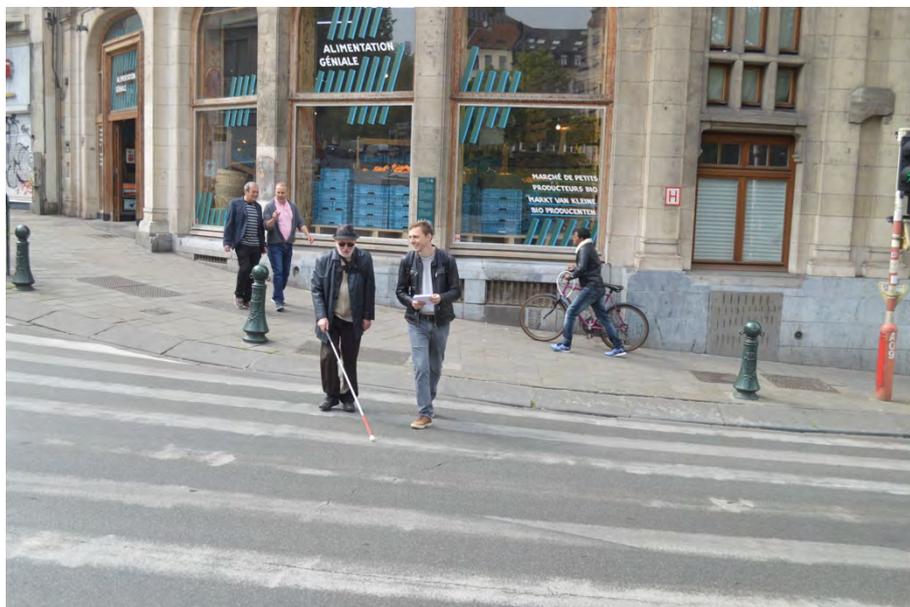
La Porte de Hal est le deuxième lieu de concentration de gênes. La catégorie d'usagers qui semble la plus impactée est celle des personnes déficientes visuelles. Tout d'abord, il n'y a aucun feu sonore ni dalle podotactile, alors qu'il s'agit d'un axe supportant une circulation assez dense. Cela se couple avec un manque de repères assez important qui rend la traversée peu aisée à deviner. Sur la photo suivante, on voit la courbure du trottoir qui empêche de deviner l'emplacement du passage piéton (fig.139). Également, cela ne donne pas d'indication sur la trajectoire à adopter pour traverser. Si l'on souhaite traverser en partant de l'autre trottoir de la Chaussée de Waterloo, il faut tourner à droite et remonter pour trouver le passage pour piéton (fig.140). A nouveau, aucune indication ne permet de savoir où il se trouve, ni dans quel sens il faut se diriger. Le parc entourant la Porte de Hal n'est pas non plus très clair, bien qu'il soit possible de longer le trottoir pour accéder à l'autre côté. Mais de nouveau, le passage piéton pour se rendre rue Haute n'est pas indiqué.

Fig.139 : Courbure du trottoir et traversée.

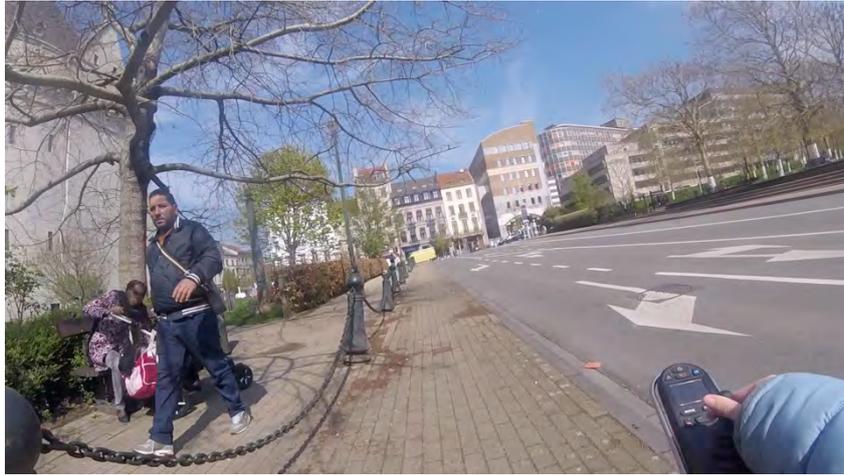
Pour les personnes en chaise roulante aussi, traverser la Porte de Hal comporte plusieurs difficultés. Tout d'abord, les bordures des traversées sont fort hautes et l'inclinaison trop raide tant pour les personnes en fauteuil que celles avec une poussette (fig.141). Le revêtement n'est pas non plus idéal et est, par endroit, en mauvais état.

Fig.141 : trottoir le long de la Porte de Hal.

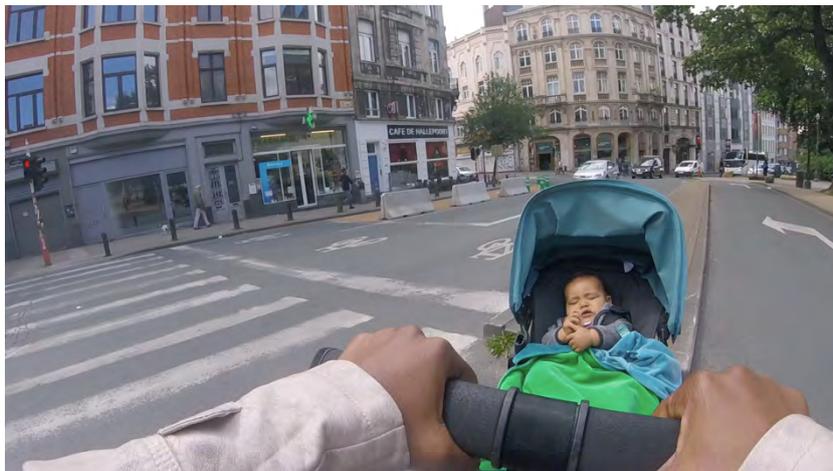
Enfin, une des traversées se fait en deux parties et dispose d'un îlot central très étroit pour accueillir une poussette ou une personne en chaise roulante (fig.142). Au niveau de cette traversée, on retrouve des terrasses combinées avec la présence de bollards et d'un poteau qui peuvent rendre par endroit le croisement difficile, particulièrement pour les PMR.

Fig.142 : îlot central très étroit.
